# KONSERVATORSKI NAČRT

## Mapa 02

## Smlednik - Dvorec Valburga

252504/004-A09/ \_\_ , Ljubljana, november 2009

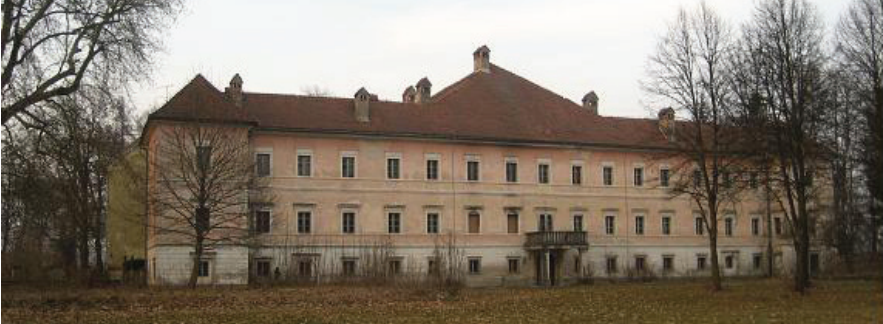
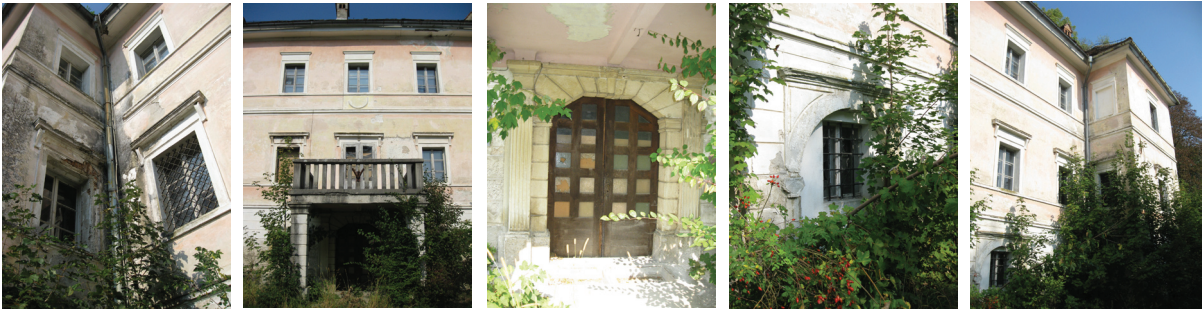
| <p>Opis:</p> <p>Južna fasada je petnajstosna, dve dodatni osi pa tvorita še vzhodni in zahodni stolp. V osrednji osi je glavni vhod, nad njim je na dva betonska slopa postavljen balkon z ograjo iz betonskih stebričkov. Vhod pod balkonom je poudarjen s kamnitim portalom iz klesancev, ki ga obkrožata dva členjena pilastra s kapiteli. V pritličnem nivoju se nahajo še štirje portali, dva z ravno preklado na fasadah stolpov in dva s polkrožnim zaključkom na 2. in 14. osi južnega trakta. Vrata so samo v glavnem portalu in v portalu vzhodnega stolpu, v druge tri portale so sedaj vzdana okna. Okna v nadstropjih imajo poudarjene okvirje z nadstreškom, okna v pritličju pa imajo okvirje iz tufa in so zamrežena s kovinsko mrežo. Prav tako je zamrežen tudi portal v vzhodnem stolpu. Pritličje in nadstropja so med seboj optično ločena z zidci. Pritlični pas je dodatno horizontalno členjen in je bele barve, fasada nadstropji je ometana z rožnato barvo. Nad balkonom so še vidni ostanki sončne ure. Streha je krita z navadnim opečnim bobrovcem, ohranjeni so dimniki nekdanjih kurišč v sobah.</p> | |
| <p>Stopnja kulturnega pomena: Izjemna, razen betonske ograje balkona, ki je moteča.</p> | |

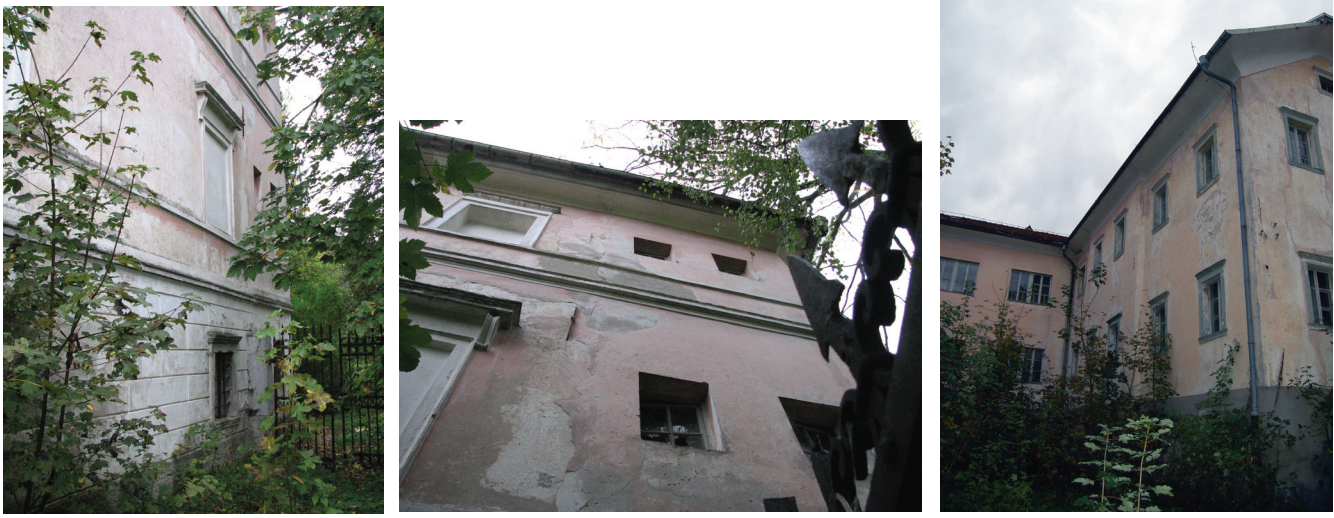
| <p>Opis:</p> <p>Vzhodna fasada južnega trakta je triosna, nadstropja so optično delno ločena z zidci. Okna so, z izjemo tistih na skrajni levi, sicer enaka kot na južni fasadi, vendar so zazidana. Pritlična imajo kamnit okvir iz tufa in so zamrežena z mrežo. Pritlični pas je horizontalno členjen in bel, v nadstropjih so ostanki rožnate barvne plasti. Zahodna fasada severnega trakta je pestosna, osrednji dve osi rahlo rizalitno izstopata. Optične členitve med nadstropji tukaj ni. Vsa okna imajo kamnit okvir iz tufa, pritlična okna so zamrežena. Pritlični pas je ometan s sivim ometom, zgornji del pa je rožnat.</p> | |

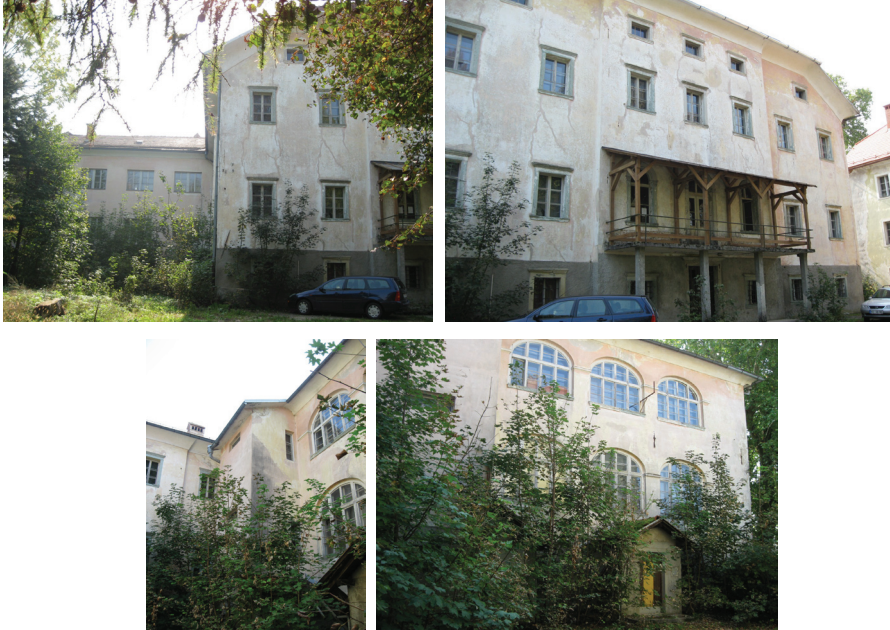
| <p>Opis:</p> <p>Severna fasada dvorca je štirinadstropna in sedemosna. Osrednje tri osi rizalitno izstopajo, tu se v prvem nadstropju nahaja slavnostna dvorana. Okna so tu dvokrilna in polkrožna, preostala pa so dvokrilna pravokotna. V najvišjem nadstropju je pet pravokotnih strešnih oken, tri na rizalitu in po ena levo in desno od njega. Vsa okna imajo kamnite okvirje iz tufa, pritlična okna pa so zamrežena s kovinsko mrežo. V osrednji osi se nahaja zadnji vhod v dvorec, nad njim pa na štirih stebrih sloni betonski balkon z provizorično kovinsko ograjo in lesenim nadstreškom. Pritličje je ometano s pasom sivega ometa, na preostali fasadi pa so ostanki rožnate barvne plasti. Severna fasada južnega trakta je na obeh straneh trisosna, na vzhodni strani so okna štirikotna, na zahodni pa polkrožna. V pritličju se na obeh straneh nahaja stranski vhod. Barvna razporeditev je enaka kot na rizalitu - spodaj pas sivega ometa, zgoraj pa ostanki rožnate barvne plasti.</p> <p>Streha je krita z navadnim opečnim bobrovcem.</p> | |

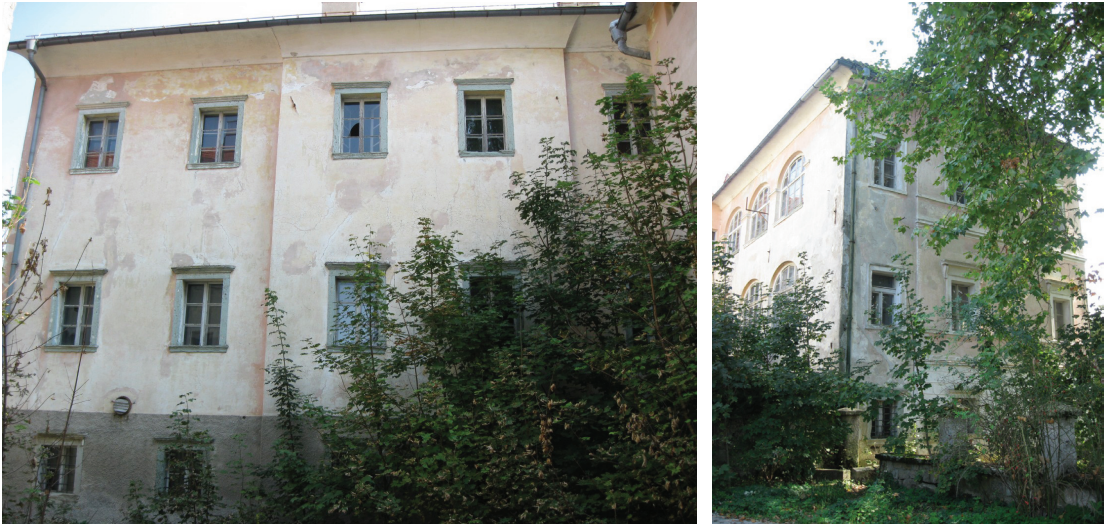
| <p>Opis:</p> <p>Zahodna fasada južnega trakta je triosna, nadstropja so optično delno ločena z zidci. Okna so enaka kot na južni fasadi, z izjemo treh na skrajni levi. Pritlična imajo kamnit okvir iz tufa in so zamrežena z mrežo. Pritlični pas je horizontalno členjen in bel, v nadstropjih so ostanki rožnate barvne plasti. Zahodna fasada severnega trakta je pestosna, osrednji dve osi rahlo rizalitno izstopata. Optične členitve med nadstropji tukaj ni. Vsa okna imajo kamnit okvir iz tufa, pritlična okna so zamrežena. Pritlični pas je ometan s sivim ometom, zgornji del pa je, tako kot drugod, rožnat.</p> | |

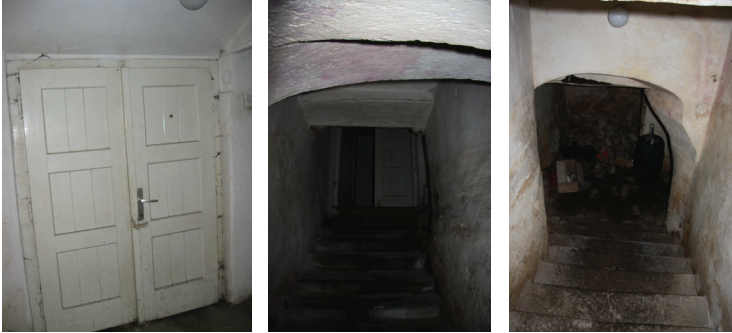
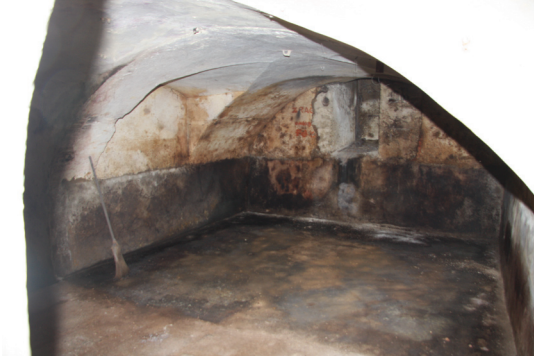
| Opis:<br>Današnji dostop v klet je urejen skozi dvokrilna vrata, ki se nahajajo pod stopniščev v pritličju. Za vrati so kamnite stopnice, ki vodijo v kletne prostore. V enega se dostopa naravnost od stopnic, v drugega pa skozi prehod desno za stopnicami. Glavni kletni prostor je obokan, ima eno odprtino, ki pa je zaprta. | |
| Ogroženost: Majhna<br>Prostor je brez funkcije. | |

| Smernice:<br>Usmerive št. 9.1, 9.2.1, 9.2.2, 9.2.3.1, 9.2.4, 9.2.5, 9.3.1, 9.3.2, 9.3.7, 9.3.8, 9.3.9 | |

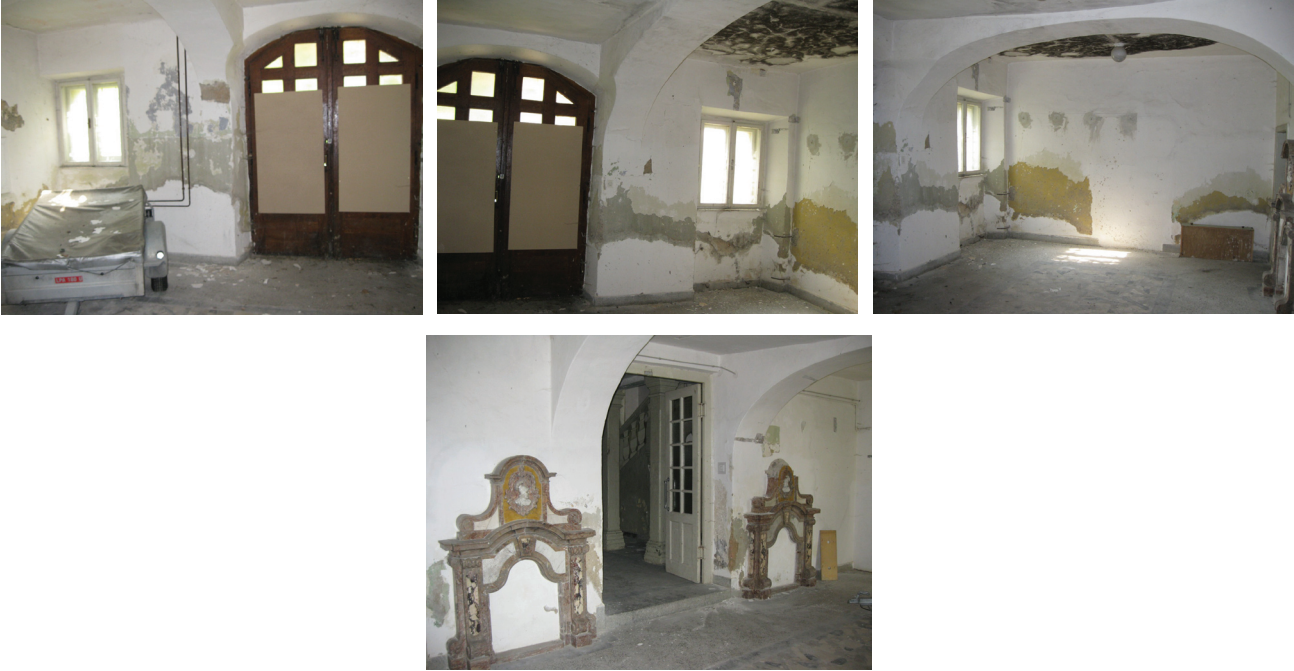
| <p>Opis:</p> <p>V preddverju se nahaja glavni vhod s polkrožno zaključenimi lesenimi dvokrilnimi vrati, levo in desno od vrat sta dve pravokotni okni. Tlak je sestavljen iz kamnitih plošč, v sredini je pa je pravokotna plošča iz nepravilnih kamnitih plošč (terazzo). Prostor je ometan s preprostim belim ometom. Nasproti vhodnih vrat so vrata, ki vodijo mimo stopnišča proti vestibulu. Levo in desno od teh vrat sta v steno vzdana dva kamina iz pisanega marmorja. Oba kamnina imata z volutami oblikovan zaključek, v katerega je vdolan doprsni portret moškega v profilu iz belega marmorja. Nekdanji prehod k stopnišču in dalje v klet, ki se je nahajal ob desnem kaminu, je zazidan.</p> <p>Iz preddverja je dostop možen v prostore vzhodnega in zahodnega krila južnega trakta.</p> | |

| <p>Usmeritve:</p> <ul style="list-style-type: none"> <li>• usmeritve št. 9.1, 9.2.1, 9.2.2, 9.2.3.1, 9.2.4, 9.2.5, 9.2.8, 9.3.1, 9.3.6, 9.3.7, 9.3.8, 9.3.9</li> <li>• rekonstrukcija lesenih vhodnih vrat</li> <li>• možen preboj nekdanje vratne odprtine proti kleti (v desnem vogalu)</li> <li>• rekonstrukcija notranjih vrat</li> </ul> | |

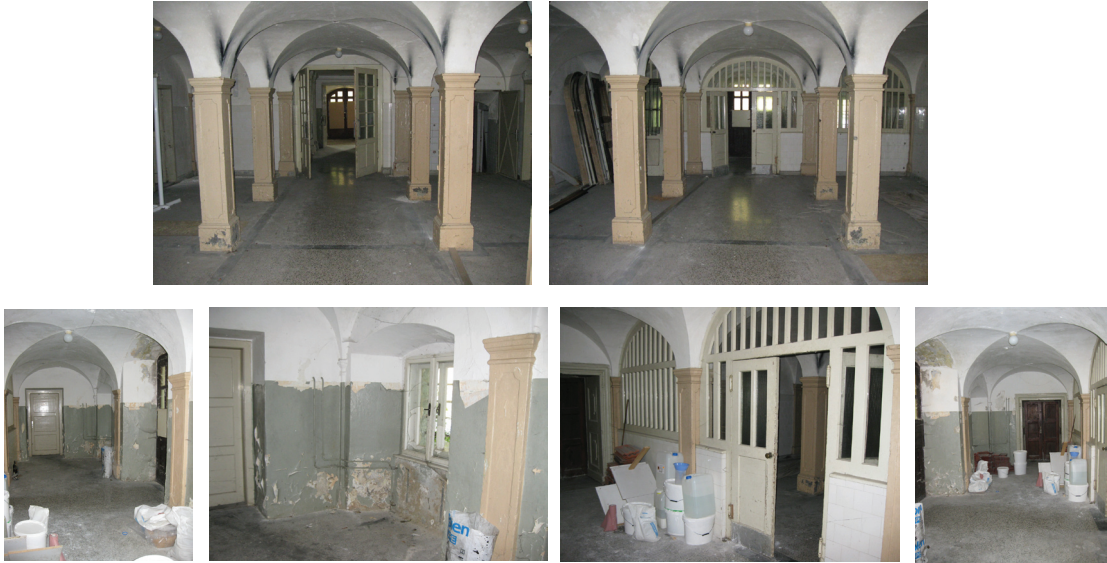
| <p>Opis:</p> <p>Dvorana v pritličju, imenovana vestibul, je obokana s petnajstimi kvadratnimi obočnimi polami križnega oboka. Obokan strop nosi osem slopov, oblečenih v oblogo blede rjave barve. Stene so do polovice obložene z belimi keramičnimi ploščicami. Tlak je terazzo, členjen v ploskve s temnimi pasovi. Na severni strani dvokrilna lesena vrata vodijo proti izhodu na vrt, na južni strani pa proti stopnišču in proti glavnemu vhodu. Iz vestibula vodijo štiri vrata v prostore na levi in na desni strani. Edina orioginalna ohranjena vrata vodijo v prostor XVIII., vsa ostala vrata so zamnenjana s kasnejšimi.</p> <p>Prostor XVIIb., ki je bil nekoč del vestibula, je z pregradno steno pregrajen v vetrolov. Pregradna stena je do parapetne višine obložena s keramičnimi ploščicami, dalje je lesena. Prostor je obokan s tremi kvadratnimi obočnimi polami križnega oboka. Do polovice je ometan z sivo barvno plastjo, tlak je iz kamna. Od tu je skozi dvokrilna vrata izpeljan izhod na vrt. V prostoru sta dve obokani okenski odprtini z dvokrilnimi okni. Iz vetrolova vodi dvojje vrat v prostora na levi in desni strani</p> | |
| <p>Stopnja kulturnega pomena: Oba prostora imata veliko stopnjo, vmesna pregradna stena pa je označena kot moteča.</p> | |
| <p>Ogroženost: Srednja</p> <p>Omet se ponekod krūši in odpada, mavčne obloge slopov so na nekaterih mestih poškodovane. Na vrhu slopov so na notranjih straneh sajasti madeži. Siva plast barve se luči in odpada, okenske šipe prostora XVIIb. so razbite, tik ob vratih na vrt so na steni in stropu vidne poškodbe zaradi zamakanja. Vlažnost je velika.</p> | |

| <p>Usmeritve:</p> <ul style="list-style-type: none"> <li>• usmeritve št. 9.1, 9.2.1, 9.2.2, 9.2.3.1, 9.2.4, 9.2.5, 9.2.8, 9.3.1, 9.3.6, 9.3.7, 9.3.8, 9.3.9</li> <li>• odstranitev prehodnih vrat in predelne stene</li> <li>• rekonstrukcija zadnjih vrat, konserviranje in restavriranje ohranjenih originalnih vrat v XVIII. in rekonstrukcija preostalih vrat v vestibulu, ki vodijo v stranske prostore.</li> </ul> | |

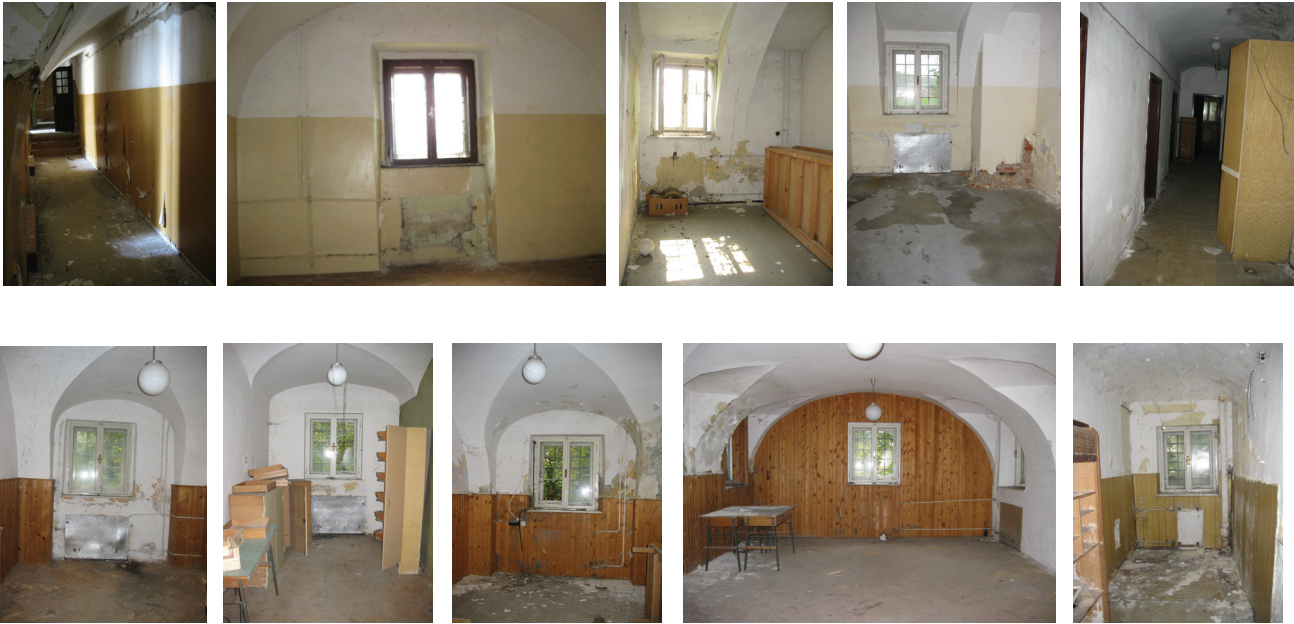
| <p>Opis:</p> <p>V to skupino spadajo prostori zahodnega krila južnega trakta. Do njih je dotstop možen iz vhodnega preddverja. Nekateri prostori so tlakovani s kamnom ali keramičnimi ploščicami, v nekaterih je položen parket, v nekaterih pa linolej. Po večini so opleskani z barvnim opleskom (olje), ki sega do polovice stene, edino zadnja dva prostora sta do polovice oblečena v lesen opaž. Večina prostorov je polkrožno obokanih s križnim obokom. V prostorih se še vedno nahaja staro razpadajoče stavbno pohištvo - omare, stoli, mize...</p> | |
| <p>Ogroženost: Velika</p> <p>V prostorih je prisotna prekomerna vlažnost. Ta povzroča poškodbe na ometih in barvnih plasteh, ki se v vseh prostorih krušijo in v veliki meri odstopajo od podlage. Številne okenske šipe so počene ali pa so okna kar odprta, zaradi česar prihaja do zamakanja. Parket in linolej odstopata od tal.</p> <p>Prostori so potrebni temeljitega čiščenja.</p> | |

| <p>Smernice:</p> <ul style="list-style-type: none"> <li>• usmeritve št. 9.1, 9.2.1, 9.2.2, 9.2.3.1, 9.2.4, 9.2.5, 9.2.8, 9.3.1, 9.3.2, 9.3.6, 9.3.7, 9.3.8, 9.3.9</li> </ul> | |

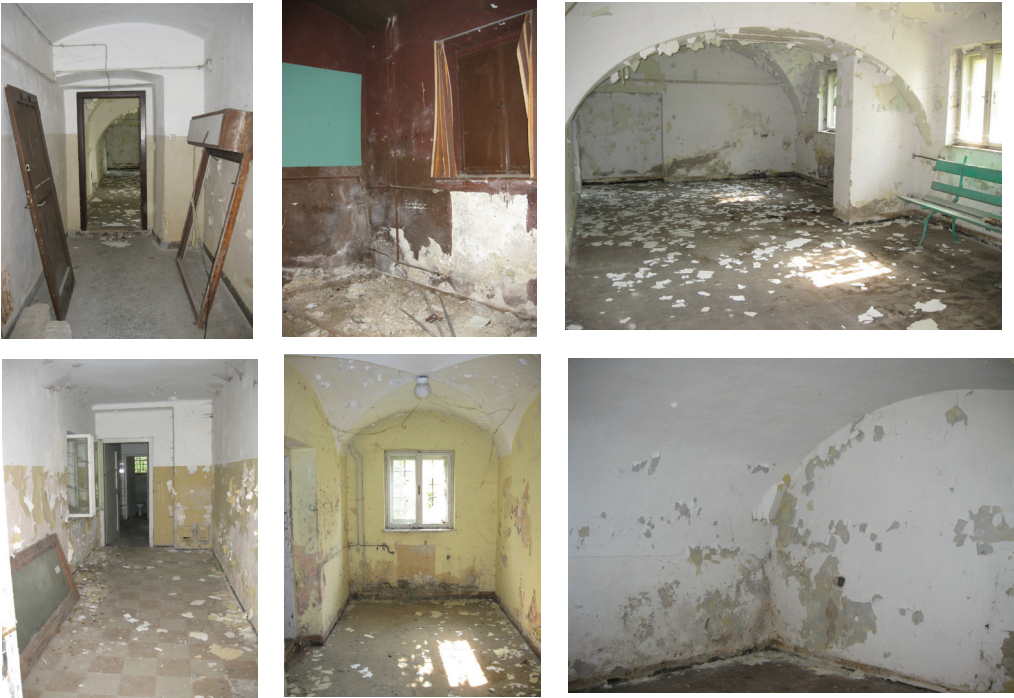
| <p>Opis:</p> <p>V to skupino spadajo prostori vzhodnega krila južnega trakta. Do njih je dotstop možen iz vhodnega predverja. Nekateri prostori so tlakovani s kamnom ali keramičnimi ploščicami, v nekaterih pa tlaka dejansko ni. Po večini so ometani z barvnim opleskom, ki sega do polovice stene ali pa prekriva celoten prostor. Večina jih je polkrožno obokanih s križnimi polami.</p> | |

| <p>Smernice:</p> <ul style="list-style-type: none"> <li>usmeritve št. 9.1, 9.2.1, 9.2.2, 9.2.3.1, 9.2.4, 9.2.5, 9.2.8, 9.3.1, 9.3.2, 9.3.6, 9.3.7, 9.3.8, 9.3.9</li> </ul> | |

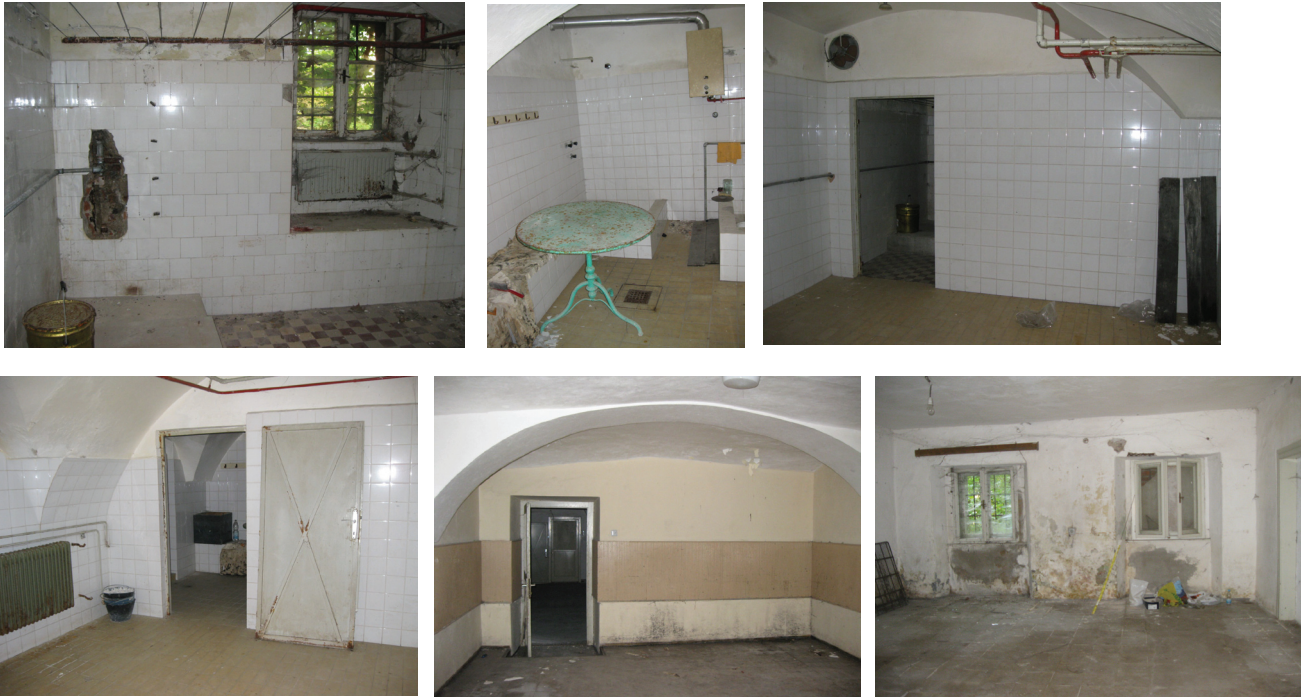
| <p>Opis:</p> <p>V to skupino spadajo prostori, ki obkrožajo vestibul in stopnišče v pritličju. Gre za nekdanje kuhinje, shrambe in pralnice. Večina prostorov je tlakovana s keramičnimi ploščicami, v nekaterih pa so te položene tudi po stenah (do višine vrat). Nekateri prostori so tudi polkrožno obokani.</p> | |

| <p>Smernice:</p> <ul style="list-style-type: none"> <li>• usmeritve št. 9.1, 9.2.1, 9.2.2, 9.2.3.1, 9.2.4, 9.2.5, 9.2.8, 9.3.1, 9.3.2, 9.3.6, 9.3.7, 9.3.8, 9.3.9</li> </ul> | |

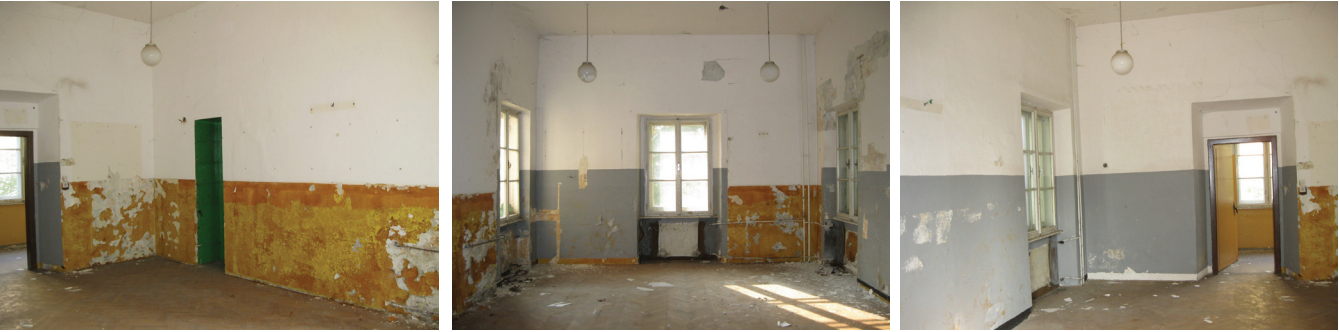
| <p>Opis:</p> <p>Ta prostor, ki se nahaja na skrajnem koncu zahodnega krila južnega trakta, je nekdanja knjižnica. Ima štiri okna in ena vrata, ki vodijo na hodnik. Po tleh je položen praket, strop je raven. Iz stropa visijo štiri okrogle luči. Soba je do polovice pobarvana z blede modro barvo na eni strani in z oranžno na drugi. Sondažne raziskave so pokazale prisotnost fresk na stenah in ob okenskih špaletah, gre za cvetlične vzorce in bordure. Nekdanja povezava s sosednjim ptostorom je zazidana.</p> | |

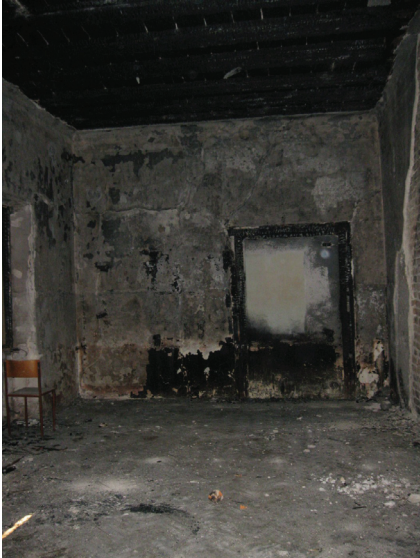
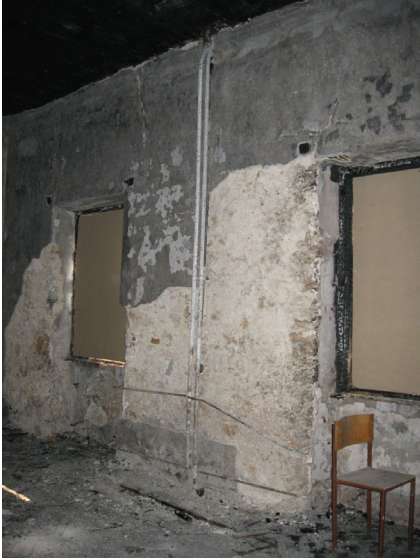
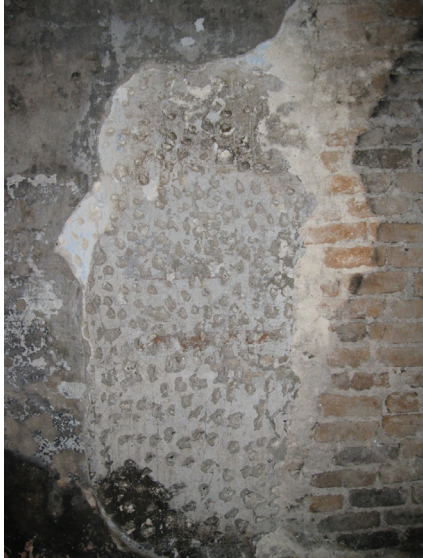
| <p>Opis:</p> <p>V tem prostoru, nekdanjem salonu za moške, je bil leta 2007 podtaknjen požar, zaradi česar je prostor povsem počrnel. V prostoru je dvoje oken, ki gledajo na južno stran, vrata na hodnik ter zazidana vrata, ki so vodila dalje v sosednji prostor. Po tleh je še vedno ohranjen parket, medtem ko je omet na stenah zaradi požara močno uničen. Tudi strop je lesen.</p> <p>Sondažne preiskave so pokazale sledove poslikav.</p> | |

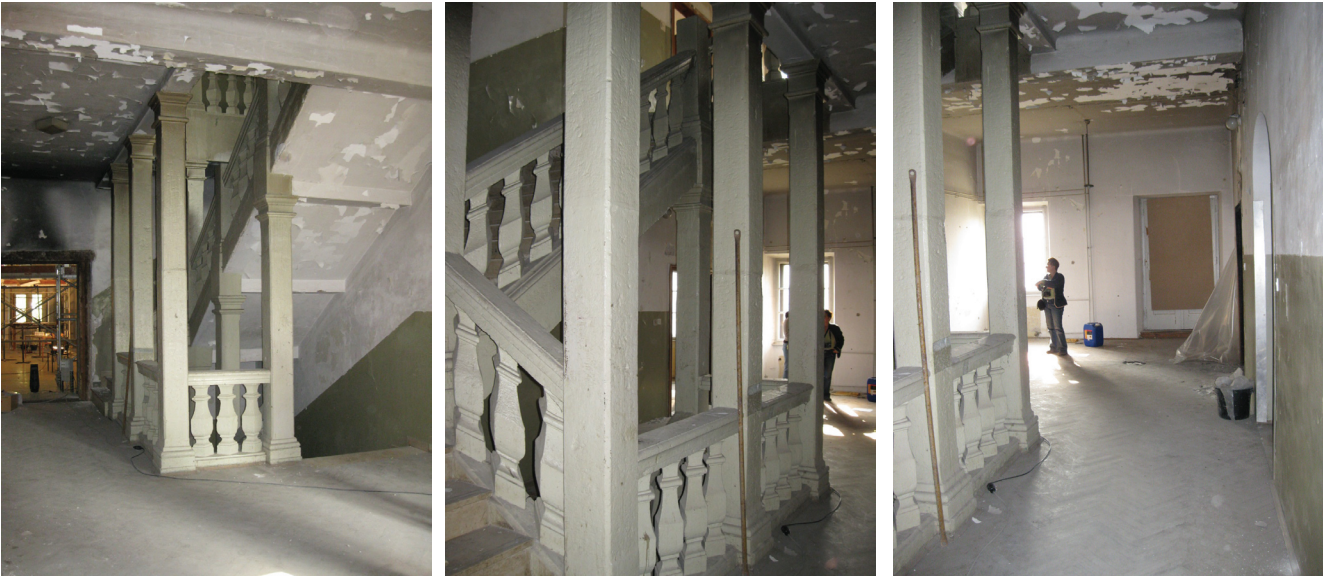
| <p>Opis:</p> <p>V ta prostor pridemo po stopnicah neposredno iz pritličja. Kamnito stopnišče vodi dalje v drugo nadstropje. Je enoramno, s kamnito balustradno ograjo do nadstropja. Stopnice so kamnite, obložene z kamnitimi ploščami. stebri, ki so hkrati del stopniščne ograje, podpirajo drugo nadstropje in stopnice, ki vodijo nanj.</p> <p>Iz tega prostora se dostopa v vzhodno in zahodno krilo južnega trakta ter v svečano dvorano. Ima eno okno in pa vrata, ki vodijo na balkon južne fasade, ki stoji nad vhodnimi vrati v pritličju. Izhod na balkon je onemogočen.</p> <p>Stene so do polovice opleskane z barvnim opleskom.</p> <p>Po tleh je položen parket.</p> | |

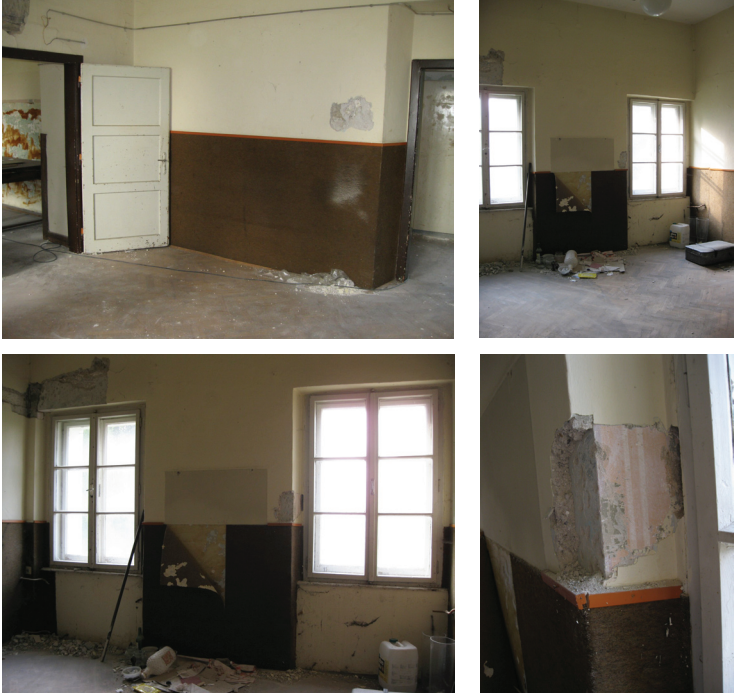
| <p>Opis:</p> <p>Ta prostor je eden izmed nekdanjih reprezentančnih prostorov za dame. Ima dve okni in dvojne vrata, ki vodijo na hodnik in pa v sosednji prostor. Po tleh je položen praket, strop je raven. Soba je do polovice obložena z rjavo talno oblogo. Nekdanji prehod v sosednji prostor je zazidan.</p> <p>Sondažne raziskave so pokazale prisotnost fresk na stenah in ob okenskih špaletah.</p> | |

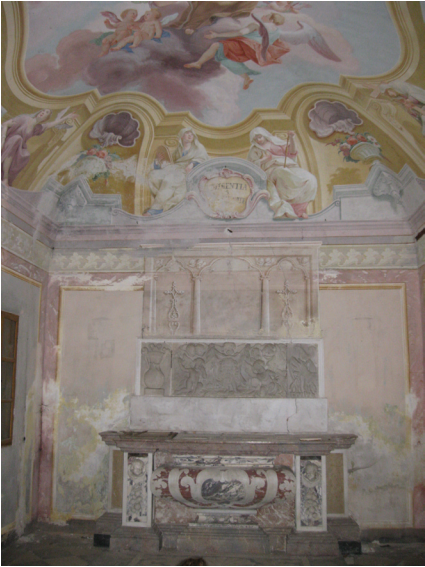
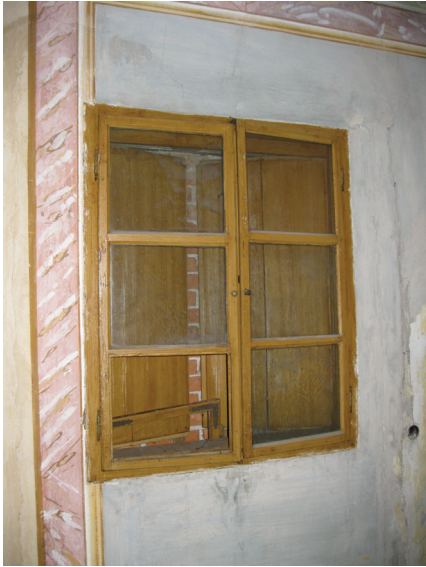
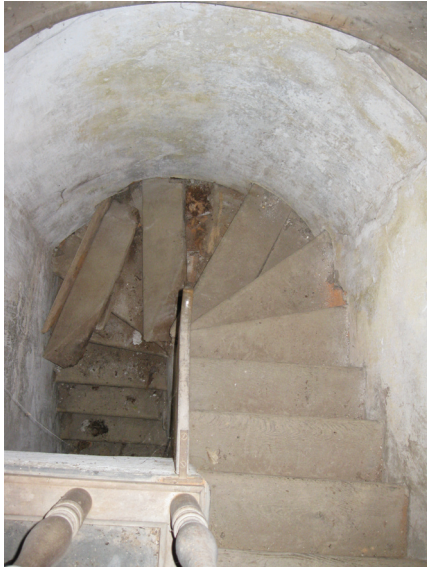
| <p>Opis:</p> <p>Kapela se nahaja v prvem nadstropju vzhodnega stolpa oz. na skrajnem koncu vzhodnega krila južnega trakta. Dostop je urejen iz pritličja vzhodnega stolpa, lesena vhodna vrata so zamrežena s kovinsko mrežo. Po polžastih lesenih stopnicah se pride v kapelo. Kapela ima okno na južni steni in dve okni na vzhodni, ki pa sta zazidani. Tudi okna in dostop neposredno v nadstropje južnega trakta je zazidan. Na južni polovici kapele je lesena ograja. Celotna kapela je poslikana z iluzionističnimi freskami slovenskega baročnega slikarja Antona Cebeja, ki so še povsem originalne in niso bile še nikoli podvrežene konservatorsko restavratorskim posegom. Ob severni steni stoji kamnit marmorni oltar, nad njim pa so trije marmrni reliefi. Tla kapele so tlakovana s kamnitimi ploščami.</p> | |

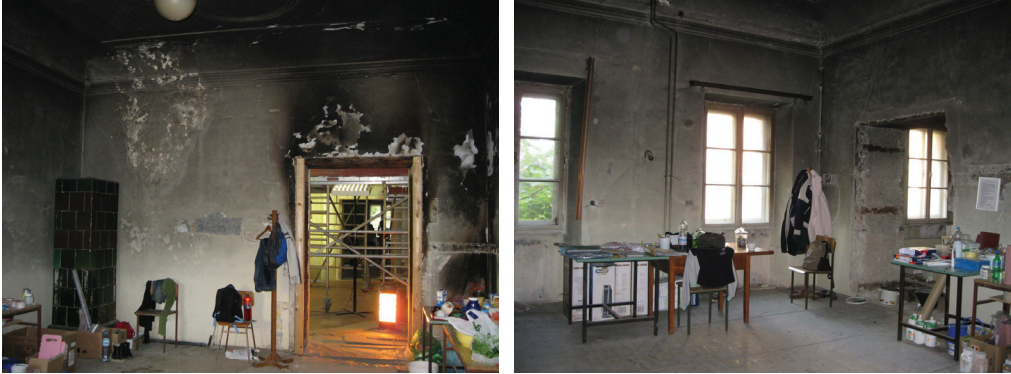
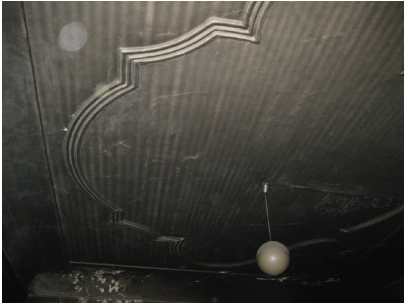
| <p>Opis:</p> <p>To soba je druga izmed dveh nekdanjih reprezentančnih dnevnih sob dvorca. Ima dve pravokotni dvokrilna okni in tvoje vratnih odprtih, dve vodita v sosednja prostora, tretja pa v slavnostno dvorano. Tudi tu je dobro ohranjeno štukaturno okrasje v obliki profiliranega pasu na stenah in volutasto oblikovanega, štukiranega profiliranega ovirja na stropu. Sondažne raziskave sten so pokazale tudi prisotnost fresk. V kotu je ohranjena stara keramična peč.</p> | |

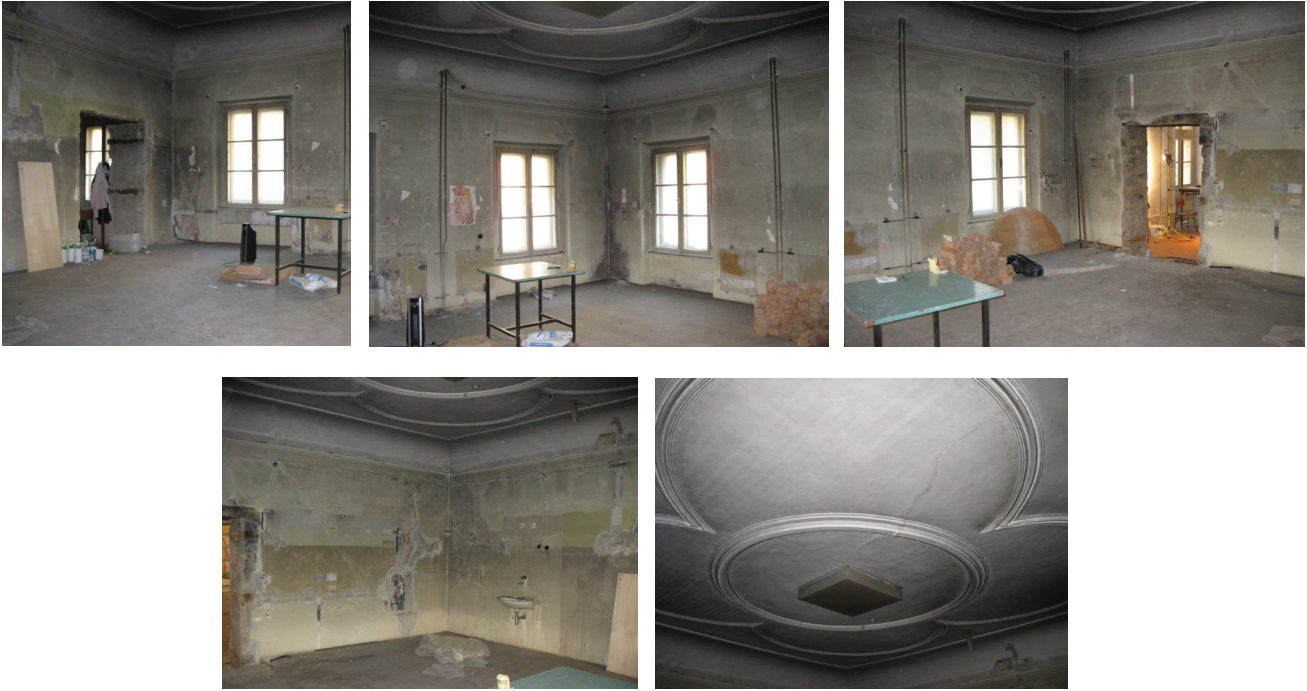
| <p>Opis:</p> <p>To soba je ena izmed dveh nekdanjih reprezentančnih dnevnih sob dvorca. Ima štiri pravokotna dvokrilna okna in dvoje vratnih odprtin, ena vodi v sosednjo sobo, druga v slavnostno dvorano. Poden bil zaradi preureditve kuhinje v pritličju dvognjen, zato je vstop v prostor otežen. Dobro je ohranjeno štukaturno okrasje v obliki profiliranega pasu na stenah in velike profilirane rože na stropu. Sicer je konstrukcija stropa lesena. Sondažne raziskave na okenskih špaletah in na stenah so pokazale tudi prisotnost fresk.</p> | |

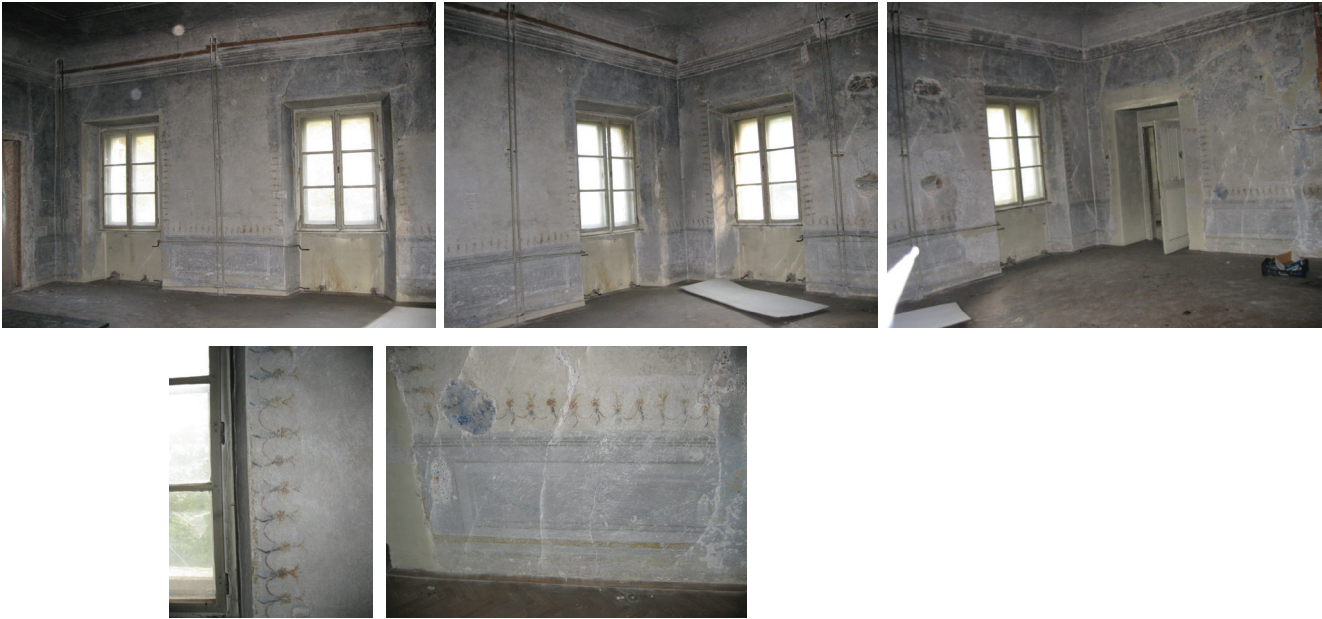
| <p>Opis:</p> <p>Eden izmed reprezentančnih prostorov je tudi nekdanja soba za vzgojiteljico, ki se nahaja na vzhodni strani ob svečani dvorani. Ima štiri okna in dve vratni odprtini, ki vodita v svečano dvorano in v sosednji prostor. Po tleh je položen parket. V celotni sobi so še dobro ohranjene dekorativne poslikave - spodnji pas modrikaste barve z pravokotnimi okvirji in oranžnimi pasovi ter dekoracija s cofastimi okraski, ki poteka vzdolž spodnjega pasu in po robu okenskih špalet. Ohranjen je tudi profiliran dekorativni pas na stenah tik pod stropom.</p> | |

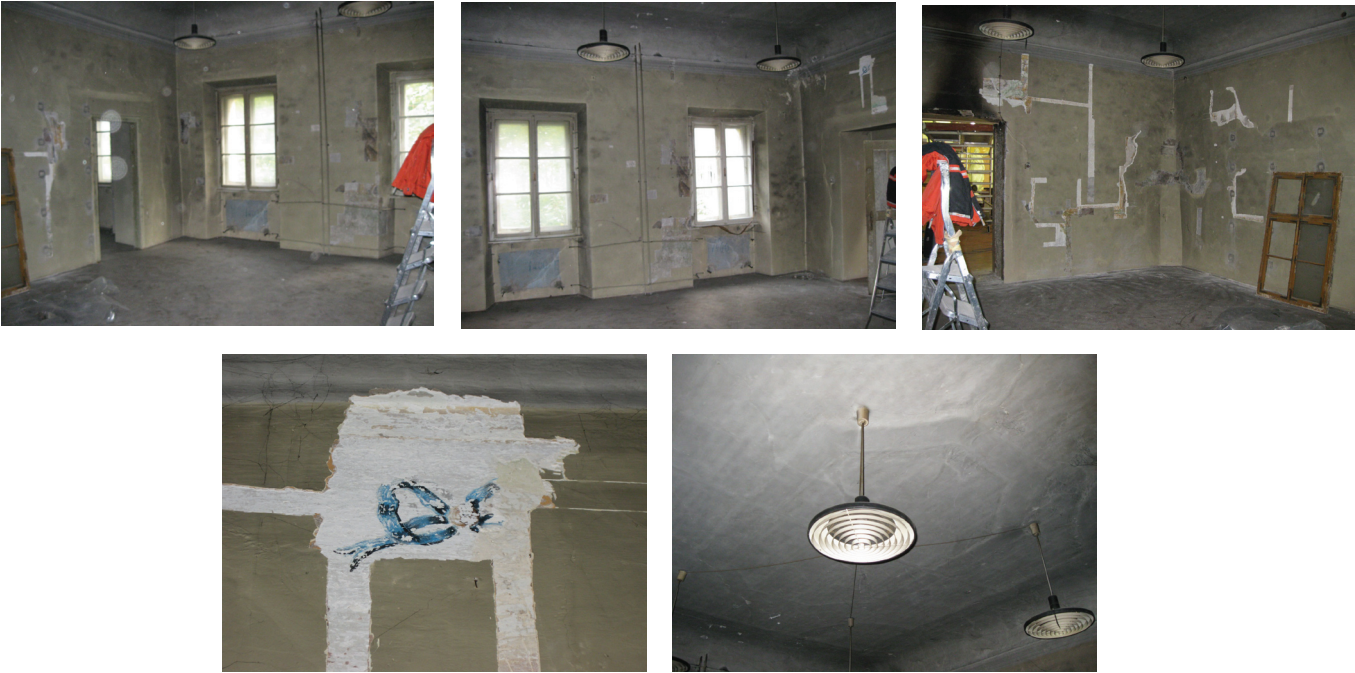
| <p>Opis:</p> <p>Eden izmed reprezentančnih prostorov okoli svečane dvorane je tudi nekdanja otroška soba. Ima dve okni in tri vrtno odprtine v sosednje prostore. Po tleh je položen parket, opleskana pa je s plastjo zelenkaste barve. Pod njo so sondažne preiskave pokazale prisotnost starejših poslikav z motivom draperije zaves. Ohranjen je tudi profiliran dekorativni pas na stenah tik pod stropom, na samem stropu pa se pod ometom vidi štukiran okvir.</p> <p>Na strop so pritrjene štiri luči.</p> | |

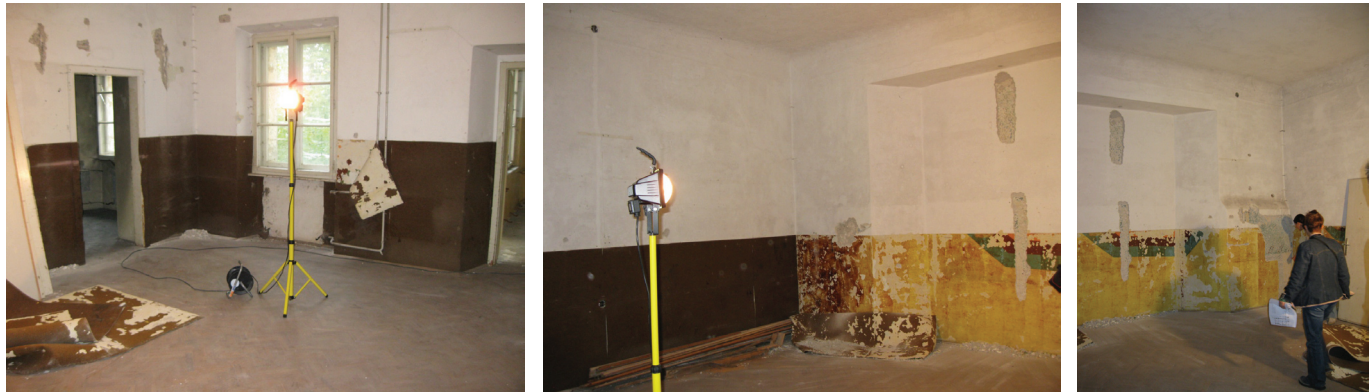
| <p>Opis:</p> <p>Ta prostor je nekdanja spalnica, nahaja se na zahodni strani ob stopnišču. Ima eno okno in dvoje vrat, ena vodijo v t.i. "otroško sobo", druga pa dalje v hodnik zahodnega krila južnega trakta. Po tleh je položen parket, sicer pa je na stenah do parapetne višine nalepljena rjava obloga (talna). Sondažne preiskave so tudi v tem prostoru odkrile pristnost fresk.</p> <p>Obstaja domneva, da je bil ta prostor v preteklosti okrašen s štukom, ki je ohranjen na arhivski fotografiji.</p> | |

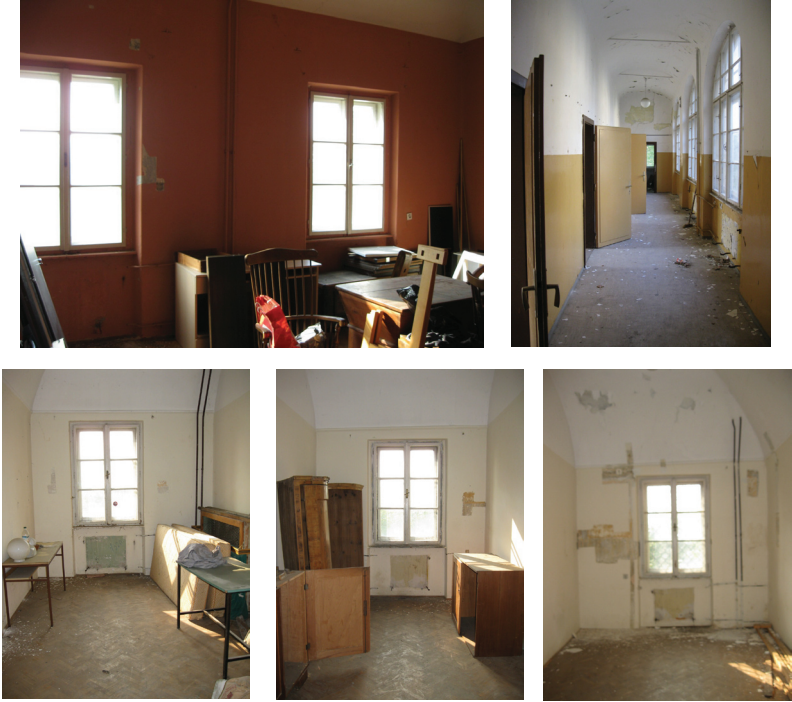
| <p>Opis:</p> <p>V to skupino spadajo prostori zahodnega krila južnega trakta. To so nekdanja biljardnica in salon za gospode, ki so jih v času zavoda pregradili v manjše sobe za gojence. V prostorih je po tleh položen parket, tudi strop je lesen. Povprečno imajo eno ali dve okni, ki gledajo na južno stran. Nekateri so v celoti prepleškani z barvnim opleskom, nekateri pa imajo pas obloge le do polovice. V prostore se dostopa iz hodnika, prvotni prehodi med sobami so bili zazidani. V nekaterih prostorih je nakopičeno staro stavbno pohištvo.</p> | |

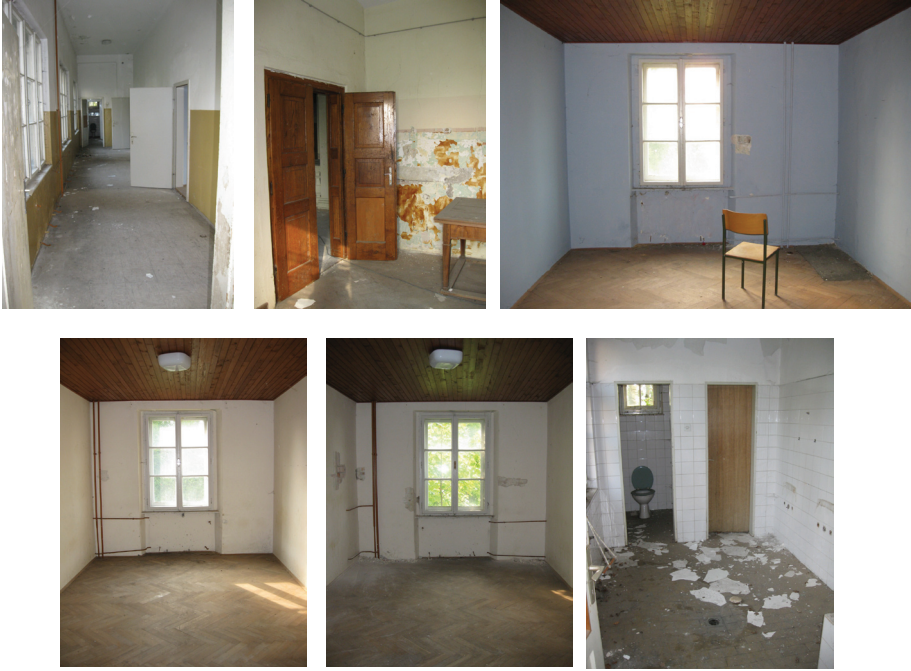
| <p>Opis:</p> <p>V to skupino spadajo prostori vzhodnega krila južnega trakta. To so nekdanji prostori in salon za dame, ki so jih v času zavoda pregradili v manjše sobe za gojence. V prostorih je po tleh položen parket, tudi strop je lesen. Povprečno imajo eno ali dve okni, ki gledajo na južno stran. Nekateri so v celoti prepleškani z barvnim opleskom, nekateri pa imajo pas obloge le do polovice. V prostore se dostopa iz hodnika, prvotni prehodi med sobami so bili zazidani. Na koncu hodnika je kopalnica z sanitarijami.</p> <p>Obstaja domneva, da je bil prostor VIIc. v preteklosti okrašen s štukom, ki je ohranjen na arhivski fotografiji.</p> | |

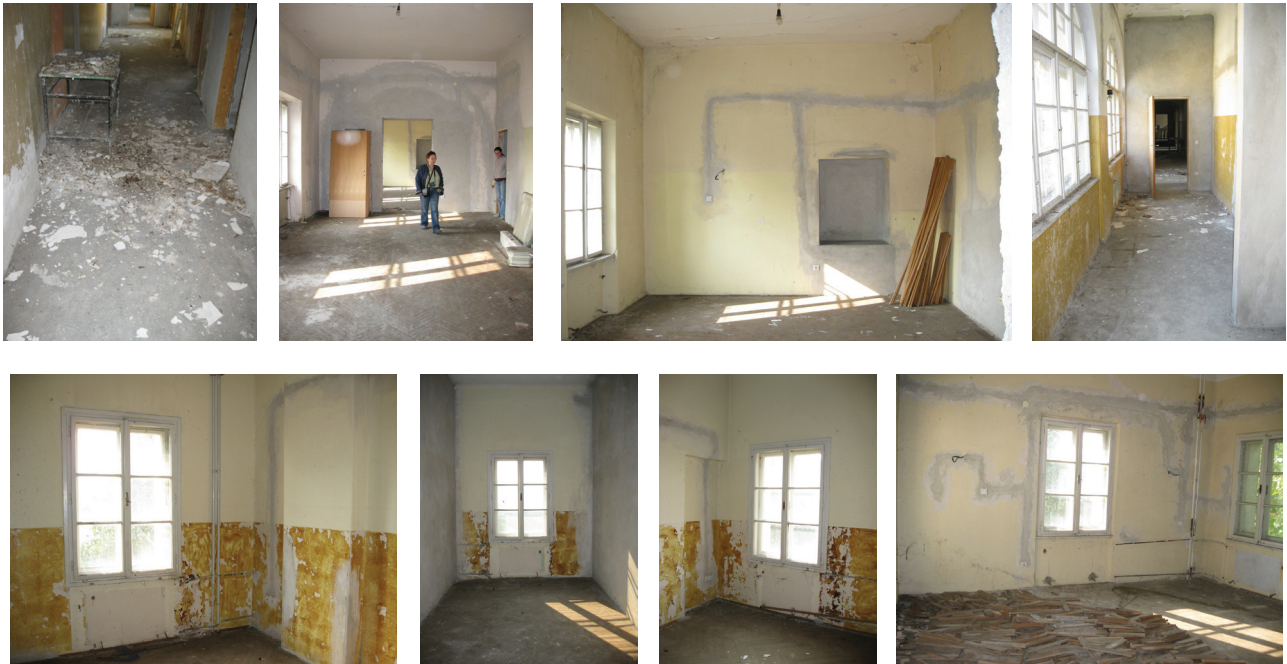
| <p>Opis:</p> <p>V to skupino spadajo prostori drugega nadstropja zahodnega krila južnega trakta. To so manjši prostori, ki so nastajali s pregrajevanjem večjih. Večinoma imajo te sobe po eno ali dve okni, ki gledajo na južno stran, po tleh je položen parket. Stene so do polovice opleskane z barvno plastjo, nekatere pa so v celoti prebarvane. V sobe se dostopa s hodnika, kjer so okna za razliko od ostalih polkrožna. Nekdanji prehodi med prostori so zazidani.</p> | |

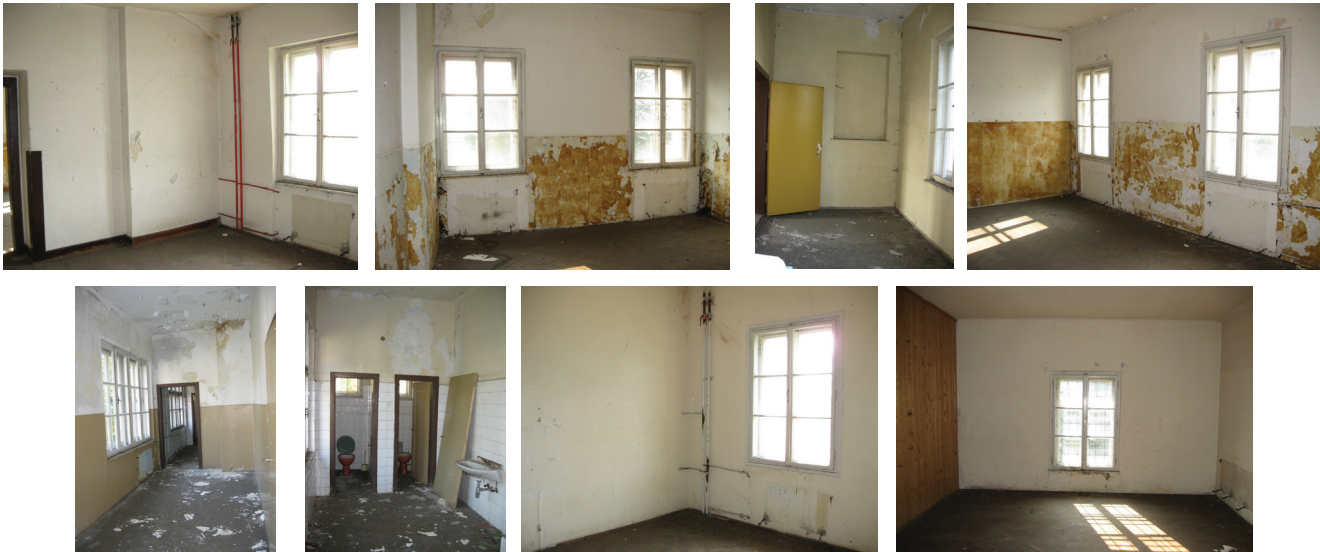
| <p>Opis:</p> <p>V to skupino spadajo prostori drugega nadstropja vzhodnega krila južnega trakta. To so manjši prostori, ki so nastajali s pregrajevanjem večjih. Večinoma imajo te sobe po eno ali dve okni, ki gledajo na južno stran, po tleh je položen parket. Stene so do polovice ometane z barvno plastjo, nekatere pa so v celoti prebarvane, soba na koncu pa ima eno steno oblečeno v lesen opaž. Vanjo se povzpne preko treh lesenih stopnic, kar pomeni da ima zvišan pod. Pod to sobo se v prvem nadstropju nahaja kapela. Na koncu trakta se nahaja nekdanja kopalnica, v kateri so po tleh in stenah položene bele keramične ploščice.</p> | |

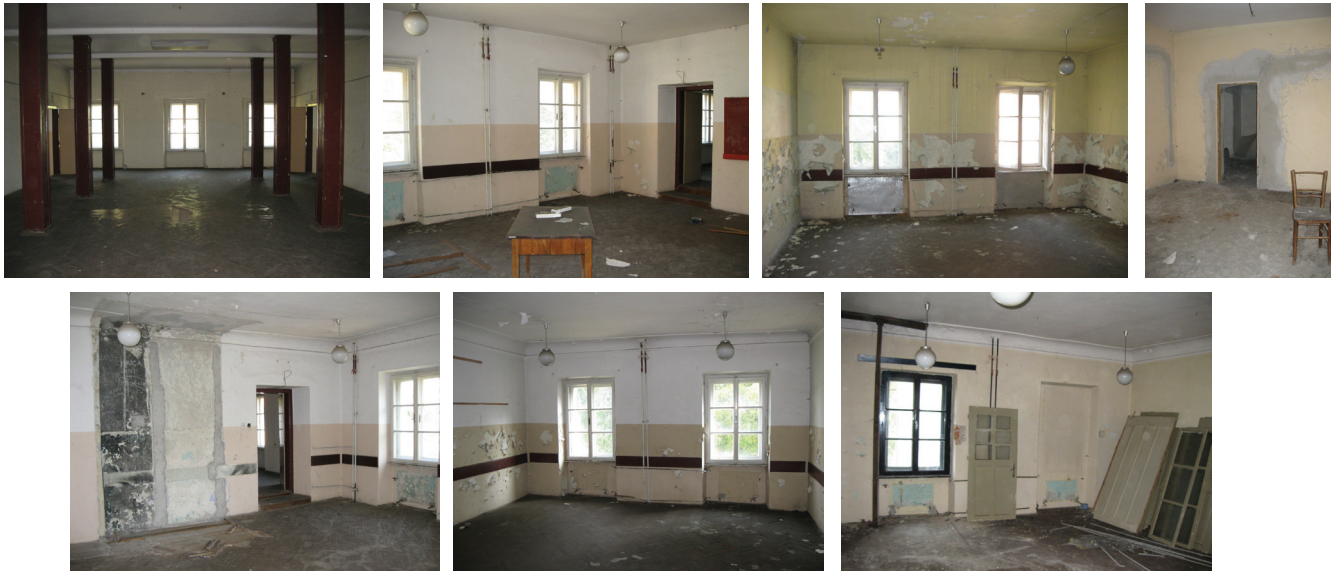
| <p>Opis:</p> <p>V to skupino spadajo prostori drugega nadstropja severnega trakta. Gre za večjo sobano, ki se po tlorisu nahaja točno nad svečano dvorano prvega nadstropja, in pa prostore, ki so nanizani okoli nje. V tej sobi je šest stebrov, v katerih so verige, na katere je obešen strop svečane dvorane (restavratorski posegi leta ???). Ta soba in preostale okoli nje so bile nekoč sobe za goste, v času prevzgojnega doma pa so bile to učilnice. Večinoma imajo te sobe po dve, tri ali štiri okna, po tleh je položen parket. Stene so ponavadi do polovice ometane z plastjo rožnate barve, nekatere pa so v celoti prebarvane. Sobe na vzhodni strani imajo na stenah tik pod stropom tanek profiliran dekorativni pas. S stropov visijo luči.</p> | |
