# KONSERVATORSKI NAČRT

## Mapa 02

## Smlednik - Dvorec Valburga

252504/004-A09/ \_\_ , Ljubljana, november 2009

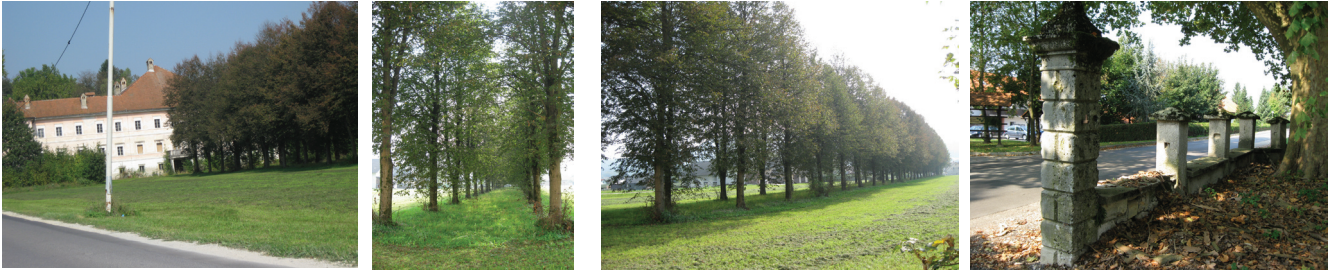
| <p>Opis:</p> <p>Dvorec s pripadajočo okolico leži v naselju Valburga in meri 28.235,54 m<sup>2</sup>. Območje obsega s kamnitim zidom omejeno površino parka, ki meri 11.521,55 m<sup>2</sup>, površino z dvorcem, ki meri 4.843,83 m<sup>2</sup>, ter vstopno alejo z drevoredom, ki meri 11.870,16 m<sup>2</sup>. Osnovna kompozicijska os parkovne zasnove poteka v smeri SZ – JV. Tako двореc kot vrt ležita v ravnini na nadmorski višini 352 metrov.</p> <p>Sama parkovna zasnova dvorca je slabo ohranjena. Vstopno alejo tvori dvojni lipov drevored (2 x 26 dreves). Pot med drevoredom je zaraščena s travo. Glavni vhod v двореc in park je danes iz zahodne strani obravnavanega območja, v preteklosti pa je bil skozi vstopno alejo pod drevoredom. Zaradi slabo vidne in neurejene poti je danes dostop do dvorca pod drevoredom skoraj nemogoč. Spomenik NOB, ki stoji na začetku vstopne aleje, ovira prehodnost prostora. Ureditev parterja pred dvorcem zakriva fasado in glavni vhod v двореc, tvori nejasno kompozicijo in preveč zapolnjuje občutljiv del prostora parka. Zidani baročni zid okoli grajskega kompleksa propada in ponekod izginja. Prav tako je popolnoma izginil podaljšek osi kompozicije v krajino.</p> | |
