# KONSERVATORSKI NAČRT

## Mapa 01

**Smlednik - Dvorec Valburga**

**EID: 666**

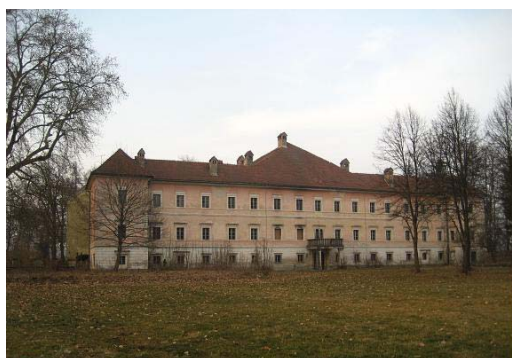
*Slika 1: dvorec Smlednik*

Dvorec Smlednik se nahaja ob koncu vasi Valburga, ob cesti proti Kranju. Zgodovinsko je neločljivo povezan z gradom Smlednik, ki stoji na vrhu Smledniškega hriba. Od tega je danes ostala le še razvalina, začetki gradu pa datirajo v 12. stoletje. Njegov lastnik Janez Krstnik grof Verda pl. Verdenberg, je sredi 17. stoletja postavil dvorec Smlednik v dolini.<sup>2</sup>

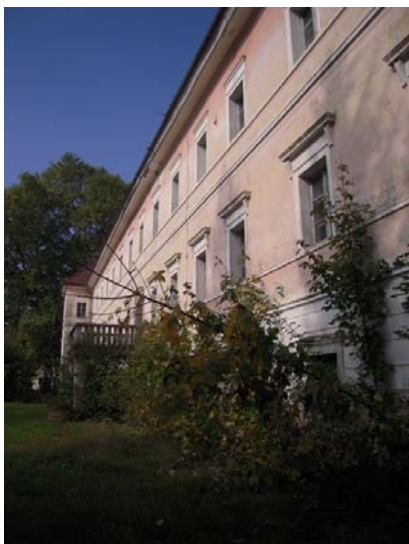
*Slika 2: južna fasada dvorca danes*

Okna v pritličju obdajajo preprosti kamniti okvirji. Pri pokončnih oknih v obeh nadstropjih pa so okvirji izdelani v profiliranem ometu. Etaže so med seboj predeljene z dvojnimi profili gred. Okna niso originalna in nimajo polken, kot to vidimo na starih fotografijah.<sup>11</sup>

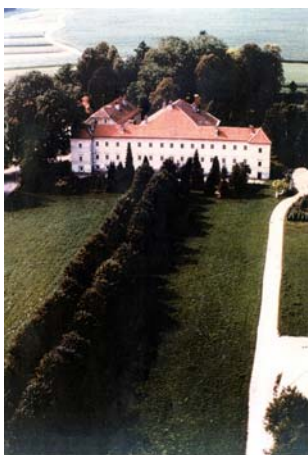
*Slika 4: dostop do dvorca z originalnim drevoredom*

Do osrednje osi pripelje dolg lipov drevored iz leta 1972. Originalni je bil posekan po drugi svetovni vojni.

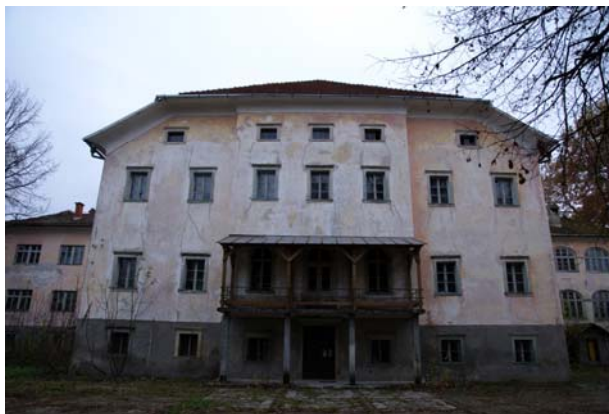
*Slika 7: severna stran dvorca*

Kubična stavba, ki se drži trakta na severni strani (jedro), je na njeni severni fasadi sedemosna, na bočnih fasadah pa ima šest osi. Na južni strani se povezuje s prečnim traktom z dvema sekundarnima<sup>12</sup> hodnikoma. Ta stavba sredi vsake stranice vsebuje rahlo izstopajoč rizalit, ki je ob bočnih straneh dvoosen, na poudarjeni severni strani pa triosen. Pokrit je s sedlasto streho, oblikovano na čop.

Za rizalitom na severni strani se nahaja slavnostna dvorana. Okna, ki so sicer pravokotna in dvokrilna, kot na južni fasadi, so na tem predelu polkrožna. Osrednja odprtina se odpira na balkon s kovinsko ograjo, ki stoji na štirih stebričkih. Postavljen je bil po drugi svetovni vojni. Pritlična okna so tudi tu zamrežena s kovinskimi mrežami. V osrednji osi je zadnji vhod v двореc.

Pritličje tega severnega trakta je na vseh treh odprtih straneh opremljeno z dokaj velikimi, skoraj kvadratnimi okni iz peraškega tufa, oblikovno identičnimi s tistimi na južnem traktu in prav tako opremljenimi s končnimi mrežami. Pokončna pravokotna okna v nadstropjih imajo prav tako enostavno profilirane okvire iz tufa.

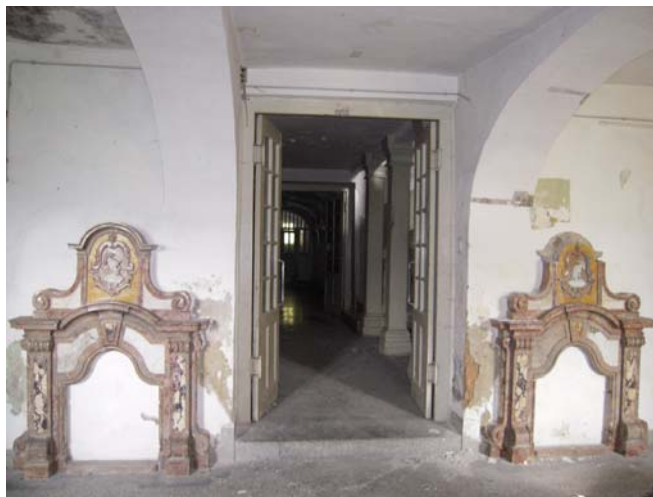
*Slika 8: vstop v severni trakt - vestibul*

Skozi hodnik pridemo v vestibul severnega dela dvorca. Tu je velika dvorana, ki jo podpirajo štirje pari stebrov kvadratnega prereza. Na desno in levo stran od te se odpirajo stranski prostori, po dve sobi na vsako stran. Stebri, ki podpirajo obok dvorane členijo to na 15 kvadratnih polj.

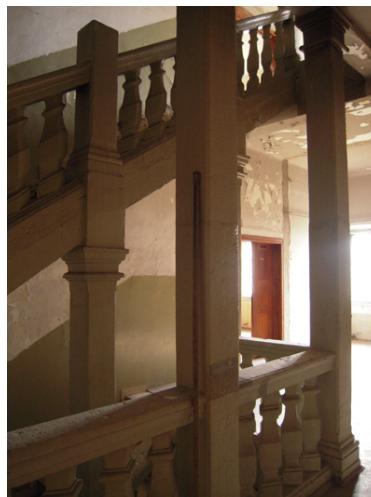
*Slika 9: stopnišče z balustrado*

Če vstopimo v двореc na južni strani, v vhodni veži na obeh straneh zagledamo dva marmorna baročna kamina, ki ju na vrhu krasita medaljona z reliefnima portretoma antičnih vojščakov. Iz te veže se odpirajo vstopi v večji del obokane prostore vsega južnega trakta. Sledi vstop v prostor s triramnim stopniščem, obdanim z balustradno ograjo, ki je poudarjeno s pravokotnimi stebri in vodi v zgornji nadstropji.

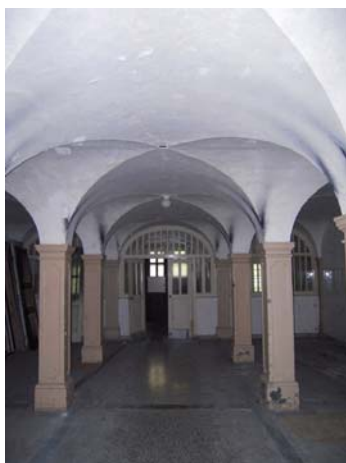
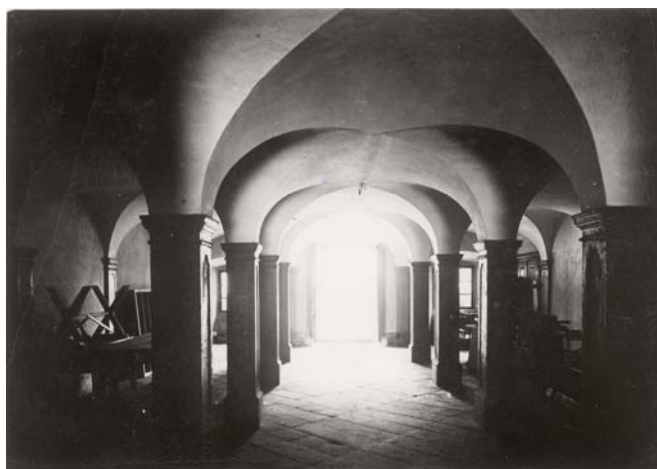
*Slika 10: stebriščna veža, severni trakt - danes* - *Slika 11: stebriščna veža, severni trakt - iz arhivskih fotografij danes*

Po navedbi Francija Lazarinija so bila tla vestibula nekoč sestavljena iz okroglih kamnov (mačjih glav) <sup>13</sup>, danes pa so na tleh terazo plošče. Na arhivski fotografiji mačjih glav ne vidimo, pač pa pravokotno prirezan kamnit tlak.

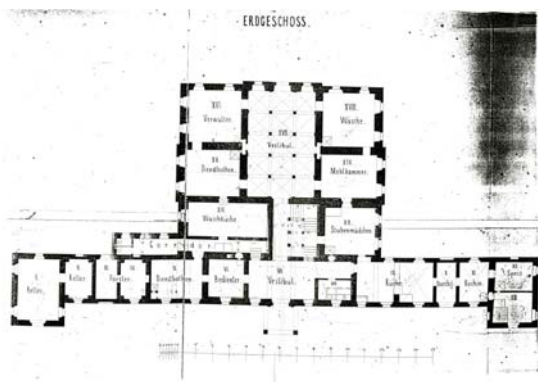
*Slika 12: tloris pritličja iz 19. stoletja*

Iz vhodnega preddverja si lahko nadaljeval pot v obe krili južnega trakta. »Sicer so bile v pritličju kleti, pralnica, kuhinja, shramba, skladišča, sobe za služinčad, gozdarja, sobarico. V pritličju zahodnega stolpa je bila klet, severno polovico vzhodnega stolpa je zavzemala shramba, južno polovico pa stopnice v kapelo. V 19. stoletju so na severni strani obeh kril dozidali hodnik, ki je olajšal prehajanje z ene sobe v drugo. Tako hodnik sta dobili tudi obe nadstropji.« <sup>14</sup>

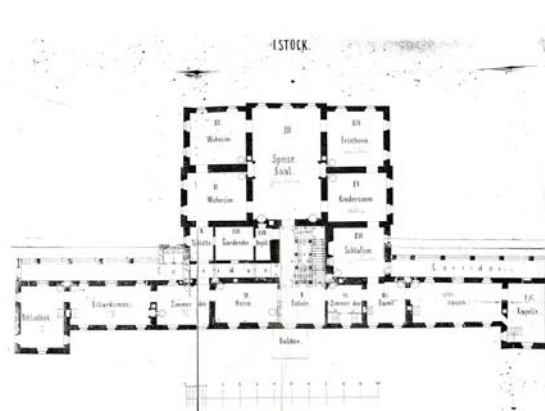
*Slika 13: tloris 1. nadstropja iz 19. stoletja*

Prvo nadstropje je gosposko nadstropje. Iz stopniščne veže se na levo in desno odpirajo vrata v prostore, nekoč namenjene bivanju grajske gospode. V zahodnem bočnem stolpu je bila nekoč grajska knjižnica, v južnem pa kapela. V severnem traktu, nad vestibulom v pritličju, je velika slavnostna dvorana, ki je bila imenovana tudi jedilnica. Ob stenah slavnostne dvorane sta stala marmornata baročna kamina, v polkrožnih nišah ob južni in vzhodni steni pa dve keramični baročni peči. <sup>15</sup> Dvorana je bila vsa poslikana. Freske, ki se prilegajo arhitekturi, predstavljajo poznobaročno, rokokojsko stensko slikarstvo. Ob slavnostni dvorani sta bili na vsaki strani po dve sobi. Vsi ti prostori so bili poslikani s freskami, ki so danes bolj ali manj ohranjene. Še po

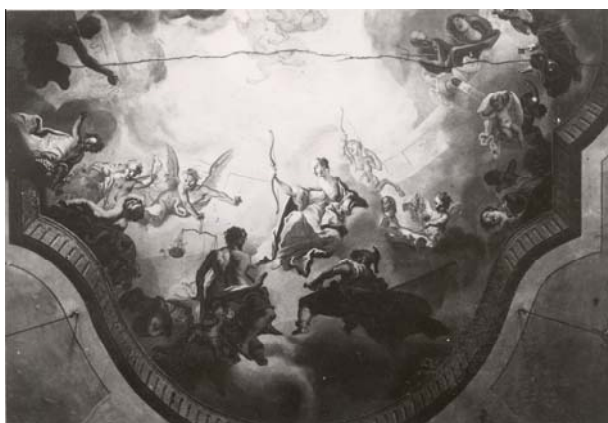
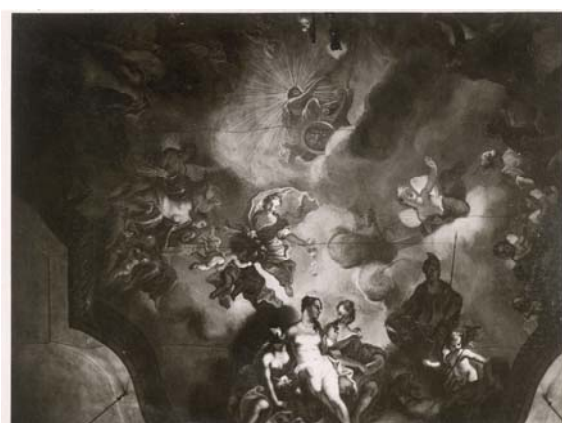
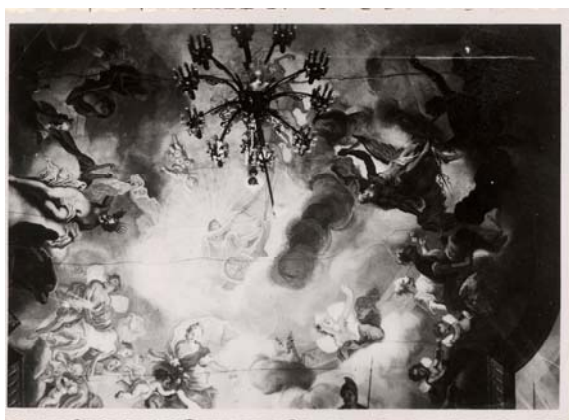
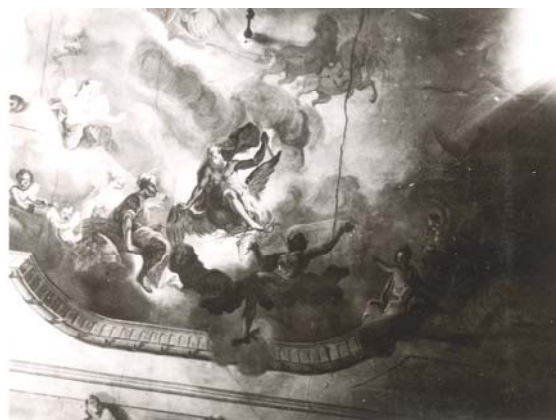
*Slike 16, 17, 18, 19: poslikave stropa slavnostne dvorane*

Slavnostna dvorana je v celoti poslikana. Iluzionistična poslikava se prilagaja arhitekturi dvorane. Na severni in južni steni je naslikana iluzionistična arhitektura, ki obdaja okna in vrata na balkon na severni, ter vhod v prostor na južni steni. V nišah levo in desno od vrat sta nekoč stali dve rokokojski kamniti peči, ki so jih menda odstranili v 60tih letih 20. stoletja.<sup>17</sup> Na vzhodni in zahodni steni sta postavljena kamnita baročna kamina, obdana prav tako z iluzionistično arhitekturo. Na straneh kaminov so v iluzionistični arhitekturi niš upodobljene celopostavne personifikacije Noči in Večera, Jutra in Dneva<sup>18</sup>. V povojnem času so bila njihova obličja uničena. Personifikacije dopolnjuje motivika školčevja in cvetja. Na stropu je upodobljen Apolonov sončni voz, ob njem pa skupina bogov, ki so alegorije letnih časov. Povezuje jih krog z zodiakalnimi znamenji. Skupina: Flora, Afrodita in Atena predstavljajo Pomlad. Skupina: Kora, Demetra, Zevs in Hermes predstavljajo Poletje, skupina: Hefajst, Artemida, Ares in Kentaver predstavljajo Jesen, skupina: Pozejdon, Amfitrita, Hera in Kronos pa predstavljajo Zimo.

Ugotovitve Lidije Tavčar kažejo, da bogovi niso le alegorije letnih časov, marveč tudi 4 elementov: zraka, ognja, zemlje in vode. Tem ustrezajo tudi štirje temperamenti in štiri strani neba. »Tako se vse našete četverice ujemajo z makrokozmosom, svetom, časom, in po podobi sveta urejenim mikrokozmosom, človekom.«<sup>19</sup> Opisane poslikave dopolnjuje v grisailu naslikana ornamentika.

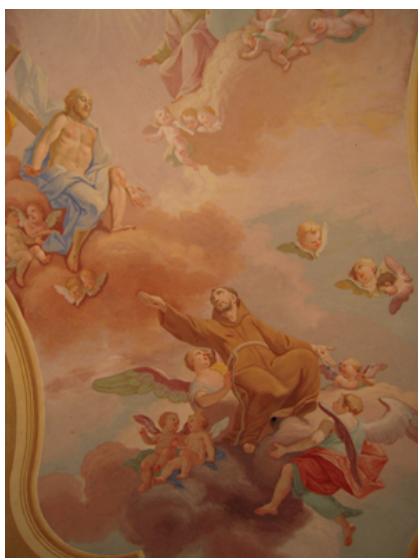
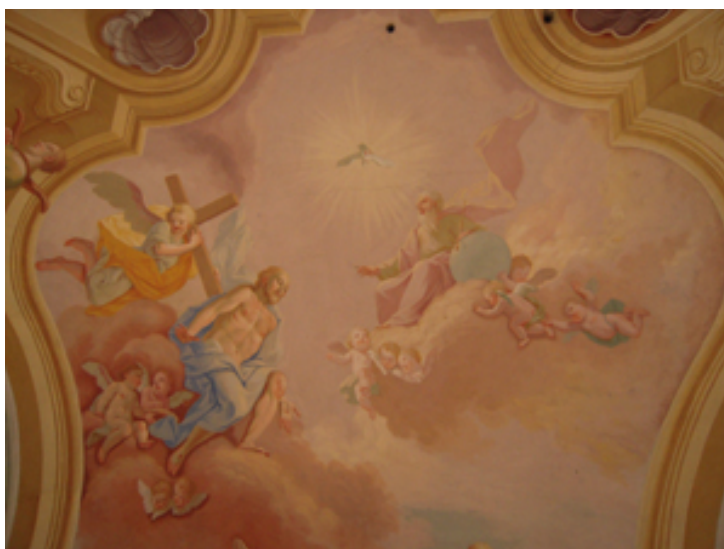
*Sliki 20, 21: Cebejeva poslikava stropa kapele*

Upodobljen je sv. Frančišek, oblečen v meniško kuto, ki se obdan z angeli vzpenja v nebo, ter Kristus, za njim pa angel s simbolom križa. Nad obema se nahaja Bog Oče, nad njim pa še sv. Duh v podobi goloba. Ob osrednjem polju sta na vsaki strani dve ženski figuri. Te predstavljajo alegorije svetnikovih ali krščanskih kreposti: Pokorščino in Čistost, Post in Molitev, Potrpežljivost in Revščino, Spokornost in Usmiljenje.<sup>21</sup> V vogalih so naslikane vaze s cveticami in školjčna ornamentika. Na vrhovih oboka se nahajajo vaze s pojasnili.

Grajsko kapelo je kmalu po letu 1772 poslikal Anton Cebej.<sup>22</sup> Na podlagi najdenih grafičnih predlog gre pri teh freskah za naslon na Eustachiusa Gabriela. Cebej naj bi le prevzel in opravil že dogovorjeno delo, ker je Gabriela že leta 1772 v Ljubljani doletela nepričakovana smrt.<sup>23</sup>

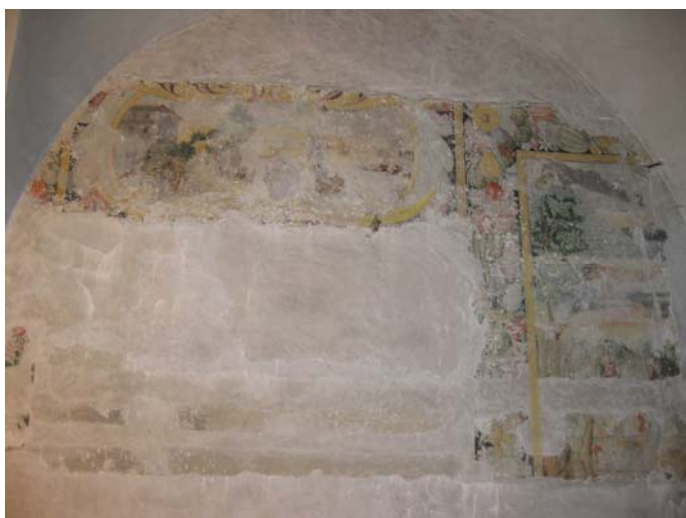
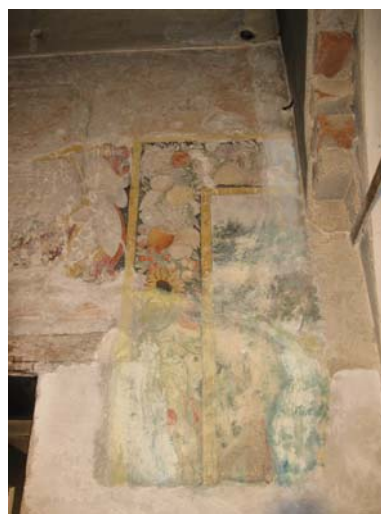
*Sliki 24, 25: plasti poslikav v severnem traktu*

Baročne poslikave so bile najdene tudi v vseh drugih prostorih severnega trakta prvega nadstropja. Večinoma so še vedno pod beleži, čeprav so jih pričeli odkrivati leta 1992. »Najkvalitetnejša poslikava je bila najdena v sobi zahodno od stopniščne veže, kjer so bili najdeni razkošni krajinski motivi. Freske so precej poškodovale različne predelne stene in električne napeljave. Zanimiva je drobcena skupina žanrskih figur, ki se pojavlja na teh freskah, kakršne druge pri nas ne poznamo.«<sup>25</sup> Gre torej za poslikavo zelo visoke kakovosti, ki presega nivo poslikav tistega časa na Slovenskem.

Poslikava je bila v večji meri odkrita leta 1998. V okvirih iz sadja vidimo krajinske prizore, arhitektura v nekdanji sobi XVII pa morda celo predstavlja dvorec.<sup>26</sup> V krajino so umeščene žanrske figurice. Prostor je bil prezidan, zato se poslikave nadaljujejo tudi na današnji hodnik.

Franci Lazarini ugotavlja, da avtor te poslikave ni Leopold Layer oziroma njegova delavnica, kar je bilo mnenje nekaterih drugih avtorjev, saj motivika ni prav nič Layerjevska.<sup>27</sup> Poslikava sicer datira v začetek 18. stoletja.

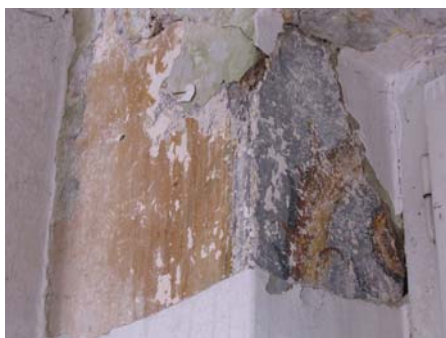
*Slike 26, 27 in 28: novo odkrite poslikave v 1. nadstropju; prostori I. in XVI.*

Poslikave so bile najdene tudi v prostorih XVI, VII, I in IV v 1. nadstropju in v prostorih VIIa in XVIIb v pritličju. V prostoru VII se poslikave nahajajo v več nivojih. Najstarejša poslikava je pod debelo plastjo ometov najdena na JV steni, nad njimi pa je prav tako pod debelo plastjo ometa poslikava, ki je izvedena z valjčkom. V prostoru I je poslikava na vseh stenah. V prostoru IV, ki je bil pred leti požgan, se poslikava nahaja pod plastjo kasnejšega ometa. Zaradi nevarnosti, da se zrušijo ostanki ometov, je bil preiskan le manjši del na S steni. V pritličju je bila v prostorih VIIa in XVIIb najdena podobna poslikava. V prostoru VIIa je najdena poslikava na vseh stenah, ki pa je zaradi vlage večinoma uničena. Manjši del poslikave bi bil lahko prezentiran le na V steni nad in ob vratih, ki vodijo v prostor VIIb. V prostoru XVIIb je bil najden le manjši fragment enake poslikave na S steni.<sup>32</sup>

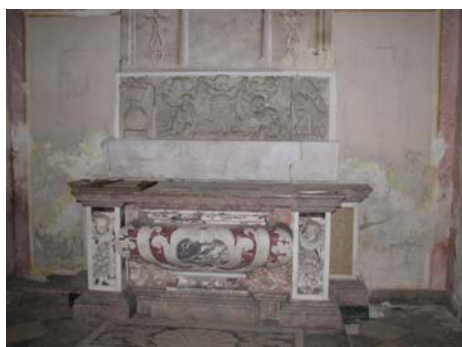
*Slika 29: oltar in marmorni reliefi v kapeli*

Poleg fresk je v kapeli ohranjena oprema. Sem spada baročna, trebušasto oblikovana oltarna menza, beneškega tipa. Izdelana je iz raznobarnega marmorja. Medtem ko je osrednji del trebušasto napihnjen in vsebuje dekoracijo iz sivega, belkastega in rdečkastega marmorja, sta ob straneh plastično izdelana reliefa z angelskima glavicama in girlandami iz sadja pod njima. Oltar je postavljen na stopnico ter stoji na dveh kamnitih podstavkih. Oltar je Matej Klemenčič pripisal v Ljubljani delujočemu beneškemu kiparju Francescu Rottmanu, učencu Francesca Robbe.<sup>33</sup> Nad oltarjem so trije marmornati reliefi. Nad osrednjim reliefom gre za motiv Veronikinega prta, ki ga drži putto, na levem in desnem reliefu pa so upodobljena orodja Kristusovega mučeništva. Že Matej Klemenčič je reliefe označil kot starejše baročno delo, Blaž Resman pa jih je na podlagi stilnih analiz pripisal kiparju Puttiju.<sup>34</sup> Stilno je relief posebej primerljiv z oltarjem sv. Ignacija pri Ljubljanskem Šentjakobu, pa tudi z angeloma nad tronom šentjakobškega Jožefovega oltarja ali z atributom sv. Mateja na reliefu prižnice goriške stolnice.<sup>35</sup>

Nad oltarjem je visel triptih, ki prikazuje sv. Ano Samotretjo na osrednjem delu, na vsakem krilu pa po enega svetnika. Blizu oltarja je nekoč visela tudi Marijina podoba. Obe sliki sta bili v drugi svetovni vojni prestreljeni, sedaj pa sta v restavriranju.<sup>36</sup>

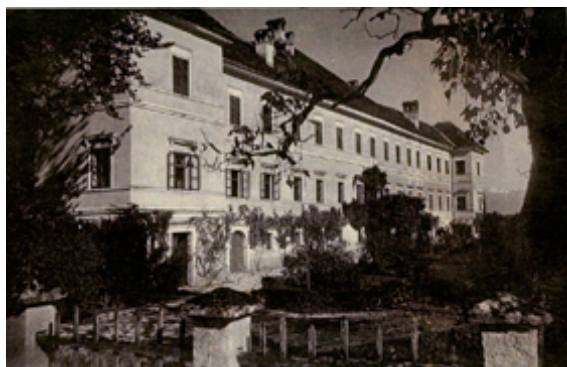
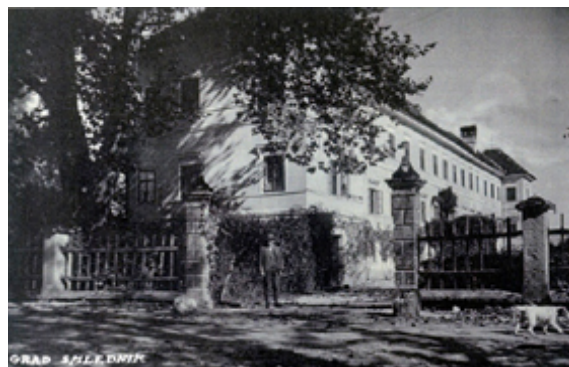
Slike 38, 39: arhivski podobi dvorca v letih 1930

Po potresu, leta 1895 so stavbo nekoliko predelali. Stavbo so takrat deloma preetažirali. Takrat so zazidali manjša pravokotna okna, ki so nad okni drugega nadstropja, podobno kot na začetni fasadi, osvetljevala podstrešno poletažo.<sup>50</sup>

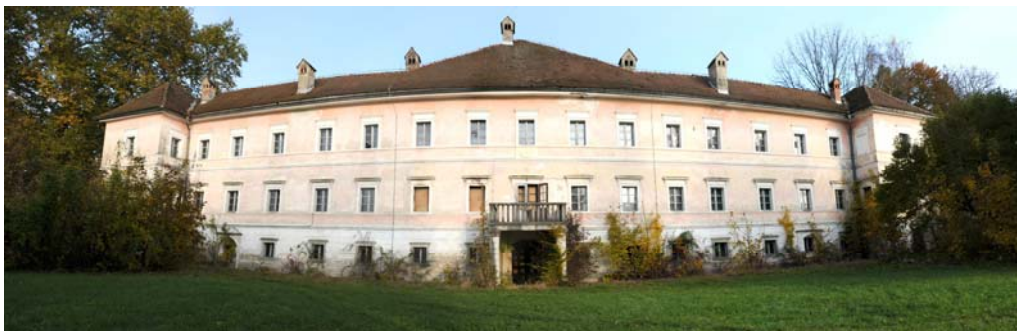
*Slika 41: Panoramska slika vhodne fasade dvorca danes*

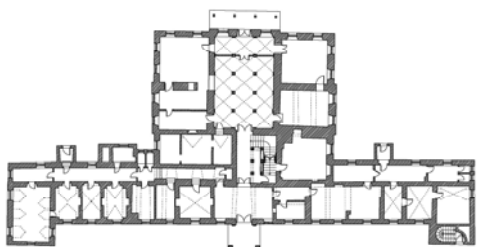
*Slika 42: današnji tloris pritličja*

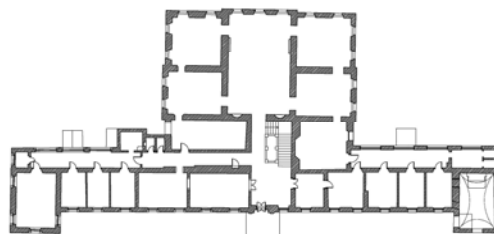
*Slika 43: današnji tloris 1. nadstropja*

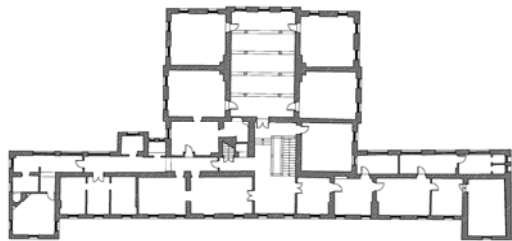
*Slika 44: današnji tloris 2. nadstropja*

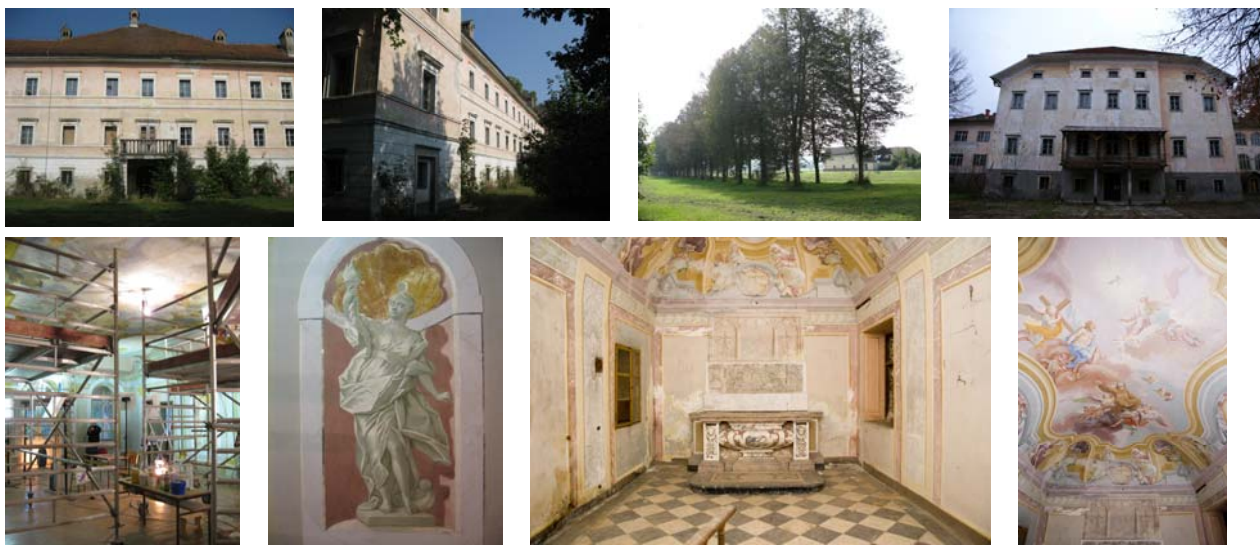
*Slike 61 – 68: Današnje stanje dvorca Smlednik*

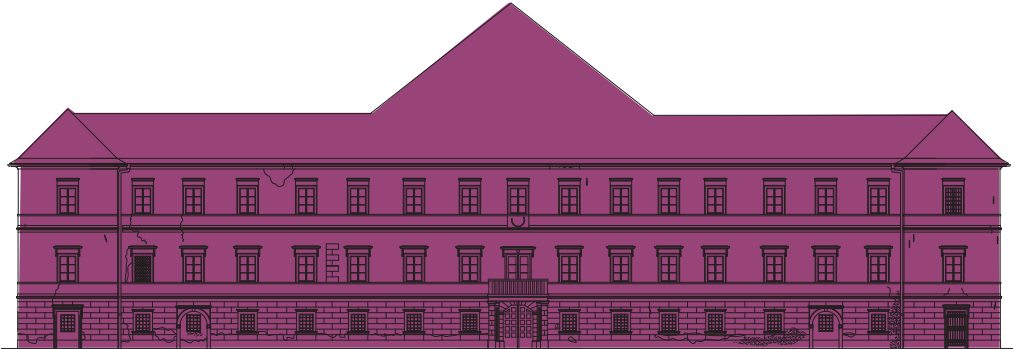
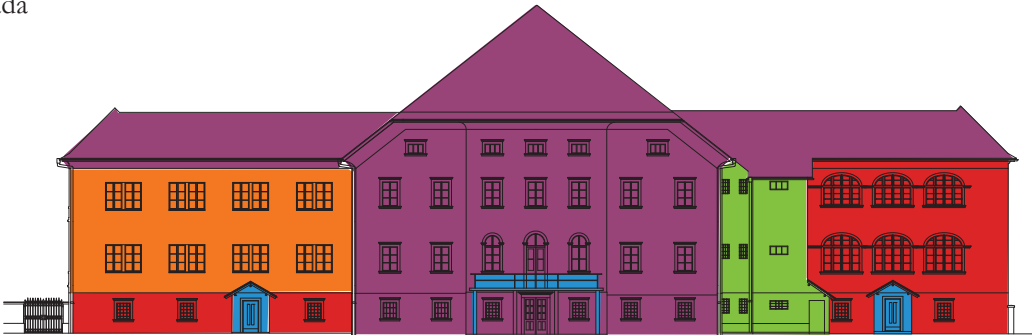
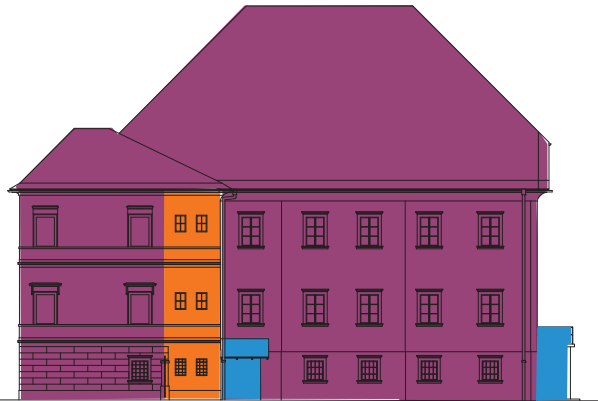
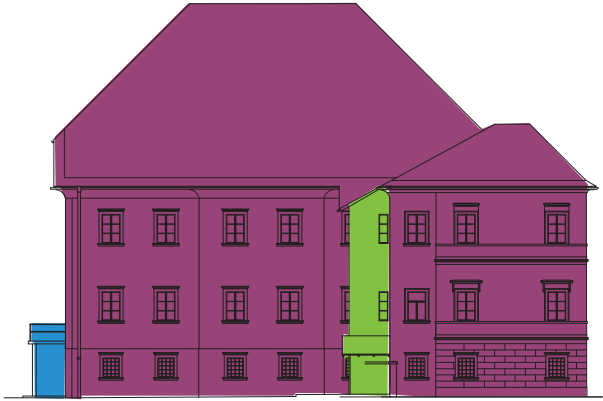
| <p>Smlednik -<br/>DVOREC VALBURGA</p> <p>EID: 666</p> <p>STOPNJA DRUŽBENEGA POMENA</p> <p>FASADE</p> | <p>LEGENDA</p> <p> Izjemen pomen - Najvrednejše sestavine dediščine, za katere je v smernicah opredeljeno maksimalno možno ohranjanje.</p> <p> Velik pomen - Najvrednejše sestavine dediščine, za katere je v smernicah opredeljeno maksimalno možno ohranjanje z manjšimi korekturami.</p> <p> Srednji pomen - Sestavine dediščine, za katere je v smernicah opredeljeno ohranjanje s korekturami in dopolnitvami.</p> <p> Majhen pomen - Sestavine dediščine, za katere so v smernicah opredeljene možne spremembe.</p> <p> Brez pomena - Sestavine dediščine, za katere so v smernicah opredeljene predelave, odstranitve in podobno.</p> <p> Moteče - Sestavine dediščine, za katere so v smernicah zahtevane predelave, odstranitve in podobno.</p> |

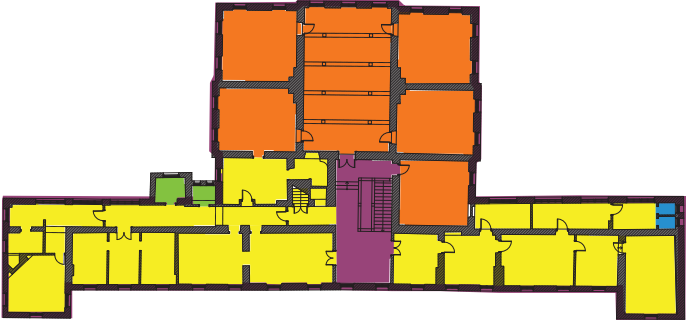
| <p>Smlednik -<br/>DVOREC VALBURGA</p> <p>EID: 666</p> <p>STOPNJA DRUŽBENEGA POMENA</p> <p>TLORISI</p> | <p>LEGENDA</p> <p> Izjemen pomen - Najvrednejše sestavine dediščine, za katere je v smernicah opredeljeno maksimalno možno ohranjanje.</p> <p> Velik pomen - Najvrednejše sestavine dediščine, za katere je v smernicah opredeljeno maksimalno možno ohranjanje z manjšimi korekturami.</p> <p> Srednji pomen - Sestavine dediščine, za katere je v smernicah opredeljeno ohranjanje s korekturami in dopolnitvami.</p> <p> Majhen pomen - Sestavine dediščine, za katere so v smernicah opredeljene možne spremembe.</p> <p> Brez pomena - Sestavine dediščine, za katere so v smernicah opredeljene predelave, odstranitve in podobno.</p> <p> Moteče - Sestavine dediščine, za katere so v smernicah zahtevane predelave, odstranitve in podobno.</p> |

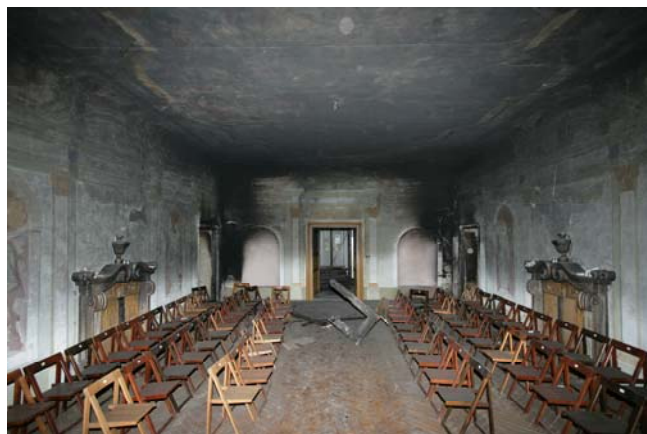
*Slika 71: Posledice požara iz leta 2007 v svečani dvorani*

- V noči 20.1.2007 je bil v dvorcu podtaknjen požar. Na južnem delu viteške dvorane v celoti zgorela oprema, zgorela sta ostenje in strop pisarniškega prostora (soba IV) v južnem delu dvorca. Gorelo je tudi ob dveh stranskih vratih slavnostne dvorane, ki so skoraj povsem zgorela, poslikave so bile močno poškodovane, konservatorsko restavratorska dela preteklih let uničena. Preostali prostori so bil močno zadimljeni in podvrženi visokim temperaturam.

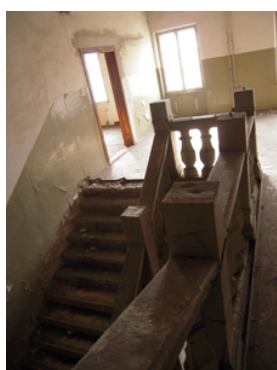
*Slike 72 in 73: današnje stanje stopnišča*

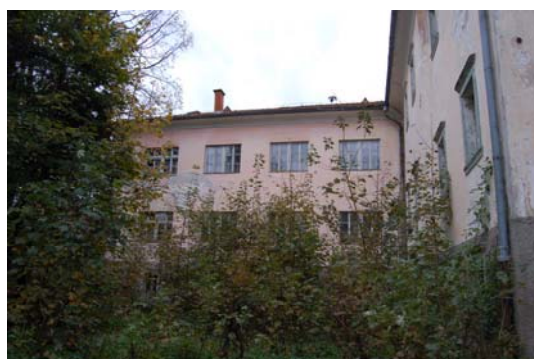
*Slika 74: Zaraščenost ob dvorcu*

Spomenik ogroža tudi propadanje zaradi nevzdrževanja okolice in infrastrukture objekta. Park tik ob objektu se nenadzorovano razrašča, na V strani je razraščenosť že komaj prehodna. Rastje povečuje vlažnost v terenu in zidovih, s koreninami prodira v zdrav zid in načenja njegovo trdnost. Vzdrževanje strehe in žlebov, ki jih je zaradi bližine listavcev treba redno čistiti, je vitalnega pomena za preprečevanje največje škode, ki se že pojavlja v vogalih ob vertikalnih napeljavah žlebov. Električna napeljava je obnovljena v delu 2. nadstropja, sicer je zastarela in deluje le lokalno za potrebe vzdrževanja. Vodovodna napeljava in centralno gretje sta izključena zaradi zastarelosti in poškodb zaradi vlomov.

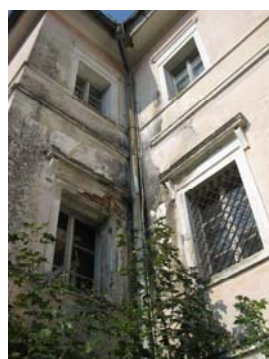
*Slika 75: Zamakanje ob žlebovih*

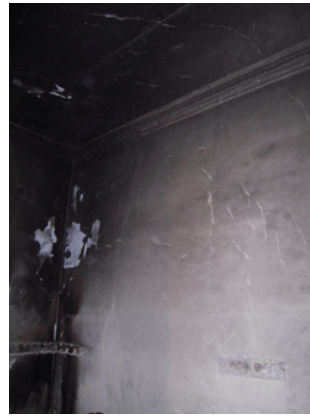
*Slika 77: poškodbe po požaru-današnje stanje*

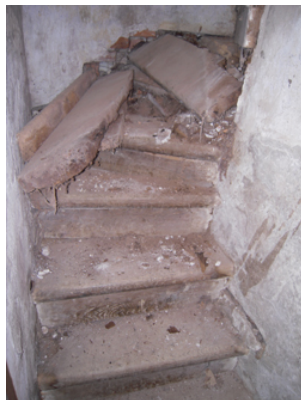
*Slika 78: stopnice v kapelo*

Kapeli, ki se prav tako nahaja v tem nadstropju je treba nameniti posebno pozornost. Je izjemnega pomena, zato kaki drugi posegi, razen konservatorsko-restavratorski s poudarkom na konserviranju (poslikave v kapeli so še nedotaknjene in odlično ohranjene), tu niso dopustni. Ponovno se lahko odpre povezava s salonom v nadstropju in zazidana okna na vzhodno stran. Stavbno pohištvo, ki je shranjeno v kapeli, je dragocen podatek o flodranih originalnih oknih dvorca. Ta okna se restavrirajo in uporabijo pri vgradnji oken v kapeli, manjkajoči kosi se rekonstruirajo v enaki tehnologiji. Stopnice, ki vodijo do kapele iz zunanje strani, se restavrirajo.

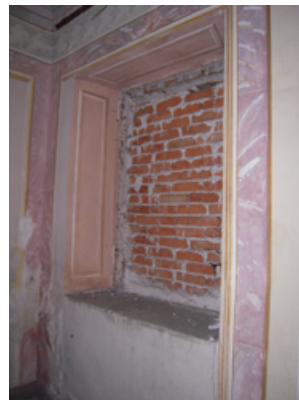
*Slika 79: zazidano okno v kapeli*

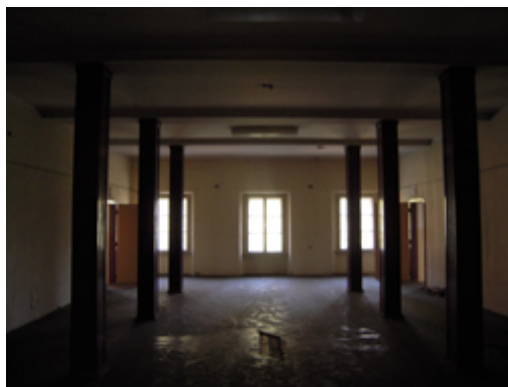
*Slika 80: dvorana nad slavnostno dvorano, druga nadstropje*  
*Slika 81: poškodbe v stropu, druga nadstropje*

Južni trakt se lahko prilagodi novim funkcijam, vendar v skladu z že navedenimi smernicami in ne na škodo originalne arhitekture. V tem nadstropju je precej poškodb, ki jih je potrebno sanirati.
