# KONSERVATORSKI NAČRT

## Mapa 02

## Smlednik - Dvorec Valburga

252504/004-A09/ \_\_ , Ljubljana, november 2009

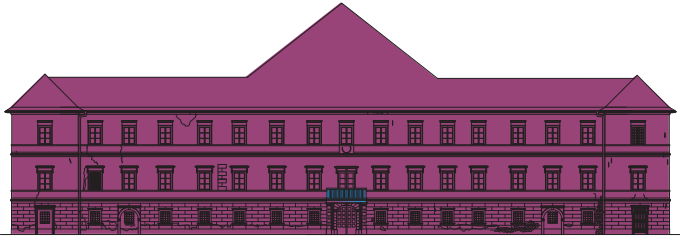
| <p>Ogroženost: Srednja do velika.</p> <p>Na fasadah so vidne razpoke, odpadanje ometov. Ob žlebovih so prisotne poškodbe zaradi zamakanja. Okenski okvirji so močno poškodovani, poškodbe segajo v globino kamna. Fasada je ponekod pretirano obraščena z rastjem. Betonska ograja balkona je neustrezna.</p> | |

| <p>Usmeritve:</p> <ul style="list-style-type: none"> <li>• usmeritve št. 9.1, 9.2.1, 9.2.2, 9.2.3.2, 9.2.4, 9.2.5, 9.2.7</li> <li>• rekonstrukcije portalov na mestih, kjer so sedaj vzdana okna</li> <li>• rekonstrukcija kovane železne ograje balkona nad vhodom</li> <li>• rekonstrukcija vhodnih vrat</li> <li>• konserviranje in restavriranje poslikav ter sončne ure</li> </ul> | |

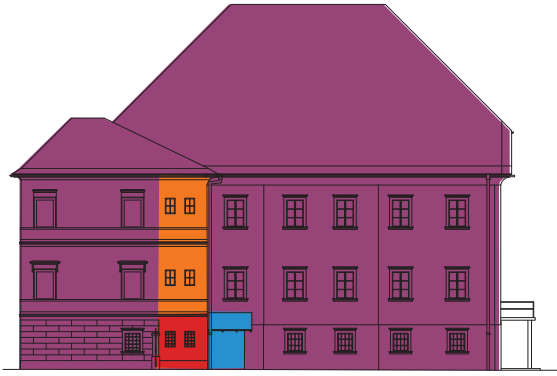
| <p>Ogroženost: Srednja do velika.</p> <p>Na fasadah so vidne razpoke, odpadanje ometov. Ob žlebovih so prisotne poškodbe zaradi zamakanja. Okenski okvirji so močno poškodovani, poškodbe segajo v globino kamna. Fasada je ponekod pretirano obraščena z rastjem.</p> | |

| <p>Usmeritve:</p> <ul style="list-style-type: none"> <li>• usmeritve št. 9.1, 9.2.1, 9.2.2, 9.2.3.2, 9.2.4, 9.2.5, 9.2.7</li> <li>• korekcija vogalnega dela fasade (kasnejši prizidani hodnik)</li> <li>• možno odpiranje zazidanih oken</li> </ul> | |

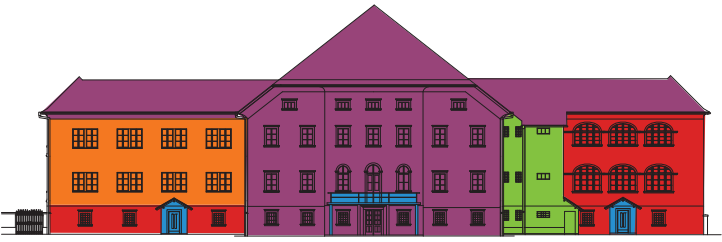
| <p>Ogroženost: Srednja do velika.</p> <p>Na fasadah so vidne razpoke, odpadanje ometov. Okenski okvirji so močno poškodovani, poškodbe segajo v globino kamna. Fasada je ponekod pretirano obraščena z rastjem. Balkon nad vhodnimi vrati je neustrezen.</p> | |

| <p>Usmeritve:</p> <ul style="list-style-type: none"> <li>• usmeritve št. 9.1, 9.2.1, 9.2.2, 9.2.3.2, 9.2.4, 9.2.5, 9.2.7, 9.3.2, 9.3.5</li> <li>• odstranitev balkona in ostalih prizidkov, ki so označeni kot moteči</li> <li>• korekcija srednjega pasu fasade vzhodnega dela južnega trakta</li> </ul> | |

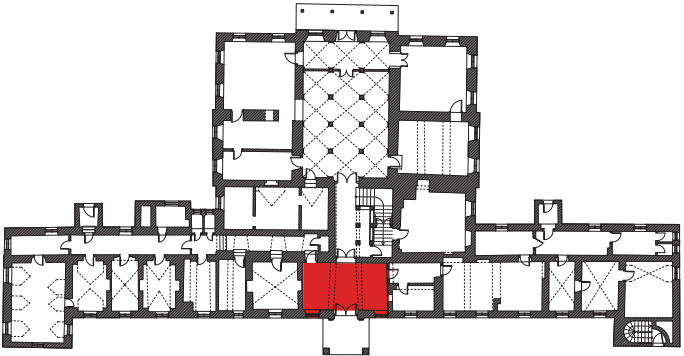
| <p>Ogroženost: Velika</p> <p>Omet v preddverju je močno poškodovan - na zahodni obočni poli je opaziti velik črn madež (<b>zamakanje ali požar?</b>), sicer pa je na nekaterih mestih močno odkrušen. Poškodovan je tudi kamin na vzhodni strani, saj manjka del kamnitega zaključka. Visoka stopnja vlažnosti.</p> | |

| <p>Usmeritve:</p> <ul style="list-style-type: none"> <li>• usmeritve št. 9.1, 9.2.1, 9.2.2, 9.2.3.1, 9.2.4, 9.2.5, 9.2.8, 9.3.1, 9.3.6, 9.3.7, 9.3.8, 9.3.9</li> <li>• rekonstrukcija lesenih vhodnih vrat</li> <li>• možen preboj nekdanje vratne odprtine proti kleti (v desnem vogalu)</li> <li>• rekonstrukcija notranjih vrat</li> </ul> | |

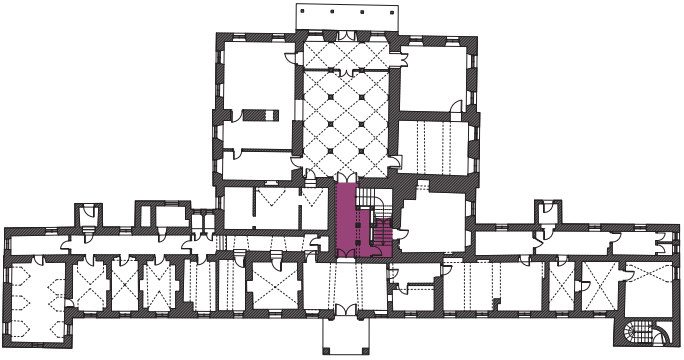
| <p>Ogroženost: Srednja</p> <p>Plast barve se močno lušči in odpada, prav tako preostali omet. Poškodbe in odkruški so vidni na stebrih in balustradni ograji stopnišča. Visoka vlažnost.</p> | |

| <p>Usmeritve:</p> <ul style="list-style-type: none"> <li>• usmeritve št. 9.1, 9.2.1, 9.2.2, 9.2.3.1, 9.2.4, 9.2.5, 9.2.8, 9.2.9, 9.3.1, 9.3.6, 9.3.7, 9.3.8, 9.3.9</li> <li>• nadomestitev prehodnih vrat z novimi, skladno z konservatorsko restavratorskim projektom (mapa 3)</li> <li>• prestavitev vhoda v klet</li> </ul> | |

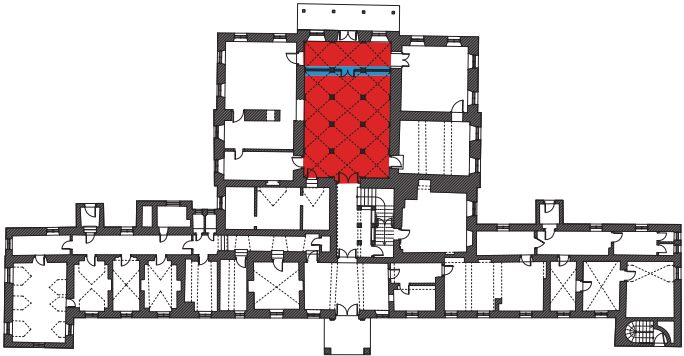
| <p>Ogroženost: Srednja</p> <p>Omet se ponekod krūši in odpada, mavčne obloge slopov so na nekaterih mestih poškodovane. Na vrhu slopov so na notranjih straneh sajasti madeži. Siva plast barve se luči in odpada, okenske šipe prostora XVIIb. so razbite, tik ob vratih na vrt so na steni in stropu vidne poškodbe zaradi zamakanja. Vlažnost je velika.</p> | |

| <p>Usmeritve:</p> <ul style="list-style-type: none"> <li>• usmeritve št. 9.1, 9.2.1, 9.2.2, 9.2.3.1, 9.2.4, 9.2.5, 9.2.8, 9.3.1, 9.3.6, 9.3.7, 9.3.8, 9.3.9</li> <li>• odstranitev prehodnih vrat in predelne stene</li> <li>• rekonstrukcija zadnjih vrat, konserviranje in restavriranje ohranjenih originalnih vrat v XVIII. in rekonstrukcija preostalih vrat v vestibulu, ki vodijo v stranske prostore.</li> </ul> | |

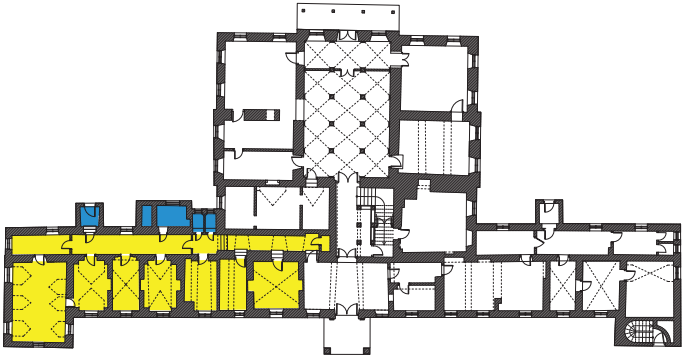
| <p>Ogroženost: Velika</p> <p>V prostorih je prisotna prekomerna vlažnost. Ta povzroča poškodbe na ometih in barvnih plasteh, ki se v vseh prostorih krušijo in v veliki meri odstopajo od podlage. Številne okenske šipe so počene ali pa so okna kar odprta, zaradi česar prihaja do zamakanja. Parket in linolej odstopata od tal.</p> <p>Prostori so potrebni temeljitega čiščenja.</p> | |

| <p>Smernice:</p> <ul style="list-style-type: none"> <li>• usmeritve št. 9.1, 9.2.1, 9.2.2, 9.2.3.1, 9.2.4, 9.2.5, 9.2.8, 9.3.1, 9.3.2, 9.3.6, 9.3.7, 9.3.8, 9.3.9</li> </ul> | |

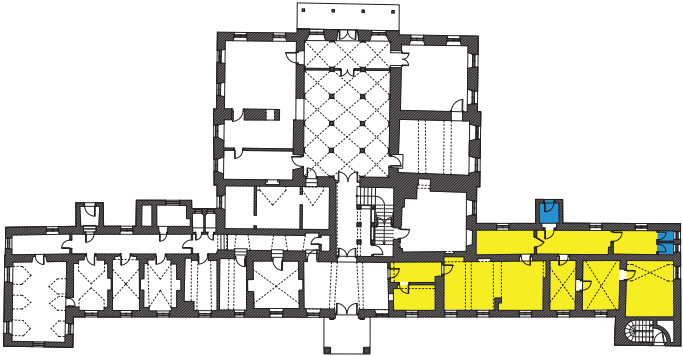
| <p>Ogroženost: Velika</p> <p>V prostorih je prisotna prekomerna vlažnost. Ta povzroča poškodbe na ometih in barvnih plasteh, ki se v vseh prostorih krušijo in v veliki meri odstopajo od podlage. Številne okenske šipe so počene ali pa so okna kar odprta, zaradi česar prihaja do zamakanja. Prostori so potrebni temeljitega čiščenja.</p> | |

| <p>Smernice:</p> <ul style="list-style-type: none"> <li>usmeritve št. 9.1, 9.2.1, 9.2.2, 9.2.3.1, 9.2.4, 9.2.5, 9.2.8, 9.3.1, 9.3.2, 9.3.6, 9.3.7, 9.3.8, 9.3.9</li> </ul> | |

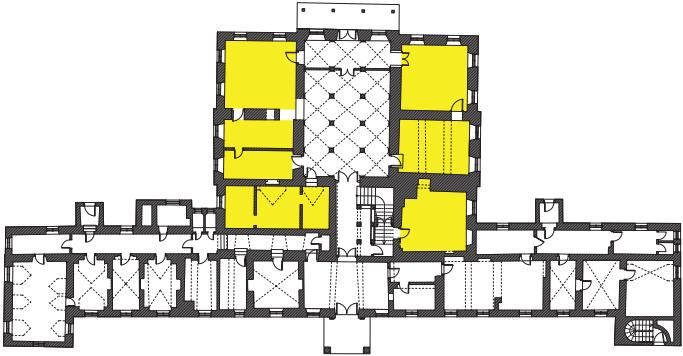
| <p>Ogroženost: Velika</p> <p>V prostorih je prisotna prekomerna vlažnost. Ta povzroča poškodbe na ometih, ki v vseh prostorih odstopajo od podlage. Številne okenske šipe so počene, zaradi česar prihaja do zamakanja po okenskih špaletah. Prostori so potrebni tudi temeljitega čiščenja.</p> | |

| <p>Smernice:</p> <ul style="list-style-type: none"> <li>• usmeritve št. 9.1, 9.2.1, 9.2.2, 9.2.3.1, 9.2.4, 9.2.5, 9.2.8, 9.3.1, 9.3.2, 9.3.6, 9.3.7, 9.3.8, 9.3.9</li> </ul> | |

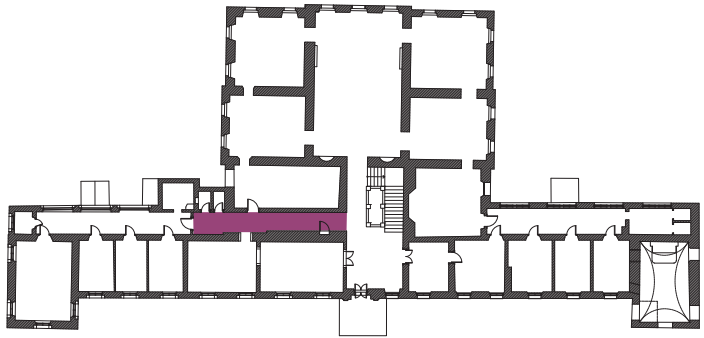
| <p>Ogroženost: Srednja</p> <p>Barvne plasti se luščijo.</p> | |

| <p>Usmeritve:</p> <ul style="list-style-type: none"> <li>• usmeritve št. 9.1, 9.2.1, 9.2.2, 9.2.3.1, 9.2.4, 9.2.5, 9.2.10, 9.3.1, 9.3.6, 9.3.7, 9.3.8, 9.3.9</li> <li>• možna je združitev s prostorom X., XVII., XVIII., odstranitev predelne stene</li> <li>• konserviranje in restavriranje odkritih poslikav</li> </ul> | |

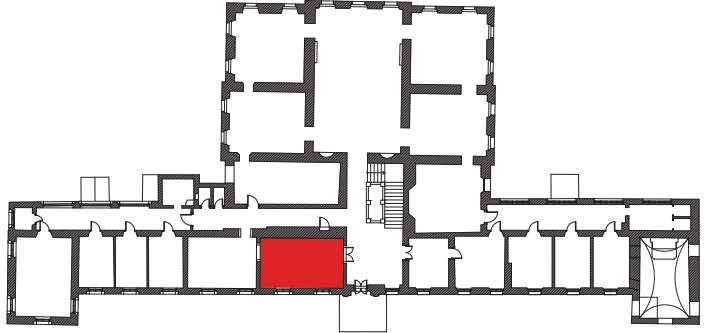
| <p>Ogroženost: Visoka</p> <p>Zaradi požara so stene in omet močno pokšodovani in počrneli zaradi saj. Presenetljivo dobro pa so se požaru navkljub ohranili leseni elementi (tla, strop). Na stene so pritrjene stare cevi centralnega ogrevanja.</p> | |

| <p>Usmeritve:</p> <ul style="list-style-type: none"> <li>• usmeritve št. 9.1, 9.2.1, 9.2.2, 9.2.3.1, 9.2.4, 9.2.5, 9.2.10, 9.3.1, 9.3.6, 9.3.7, 9.3.8, 9.3.9</li> <li>• vzpostavitev ponovne povezave s prehodi med sobami</li> </ul> | |

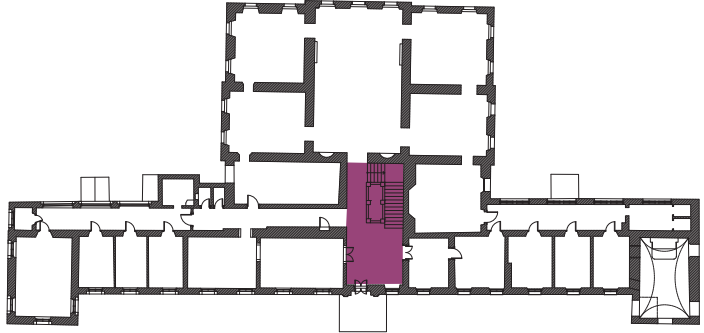
| <p>Ogroženost: Srednja</p> <p>Plast barve se ponekod lušči in odpada, na stopnicah in ograji so prisotne domodelcije in manjše poškodbe.</p> | |

| <p>Usmeritve:</p> <ul style="list-style-type: none"> <li>• usmeritve št. 9.1, 9.2.1, 9.2.2, 9.2.3.1, 9.2.4, 9.2.5, 9.2.9, 9.2.10, 9.3.1, 9.3.6, 9.3.7, 9.3.8, 9.3.9</li> <li>• odpreti prehod na balkon in rekonstrukcija vrat po ohranjenih v svečani dvorani</li> <li>• parket se zamenja s kamnitim tlakom (tuf ali ustrezen približek)</li> </ul> | |

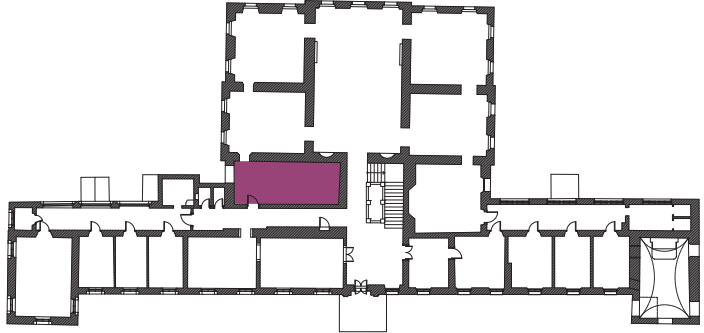
| <p>Ogroženost: Srednja</p> <p>Zaradi požara v sosednjih prostorih so stene in strop delno prekriti s sajami. Sicer se omet kruši in ponekod odpada.</p> | |

| <p>Usmeritve:</p> <ul style="list-style-type: none"> <li>• usmeritve št. 9.1, 9.2.1, 9.2.2, 9.2.3.1, 9.2.4, 9.2.5, 9.2.10, 9.3.1, 9.3.6, 9.3.7, 9.3.8, 9.3.9</li> <li>• združitev z delom hodnika</li> <li>• možna odstranitev banjastega oboka</li> <li>• konserviranje in restavriranje odkritih poslikav</li> </ul> | |

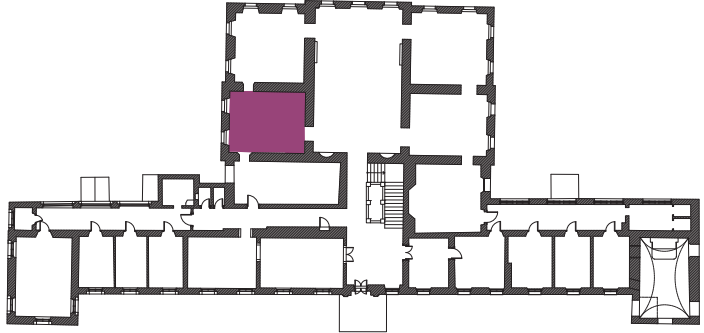
| <p>Ogroženost: Srednja</p> <p>Zaradi požara v sosednjih prostorih so stene in strop delno prekriti s sajami. Sicer se omet kruši in ponekod odpada. Na stene so pritrjene stare cevi centralnega ogrevanja, radiatorjev ni več.</p> | |

| <p>Usmeritve:</p> <ul style="list-style-type: none"> <li>usmeritve št. 9.1, 9.2.1, 9.2.2, 9.2.3.1, 9.2.4, 9.2.5, 9.2.10, 9.3.1, 9.3.6, 9.3.7, 9.3.8, 9.3.9</li> </ul> | |

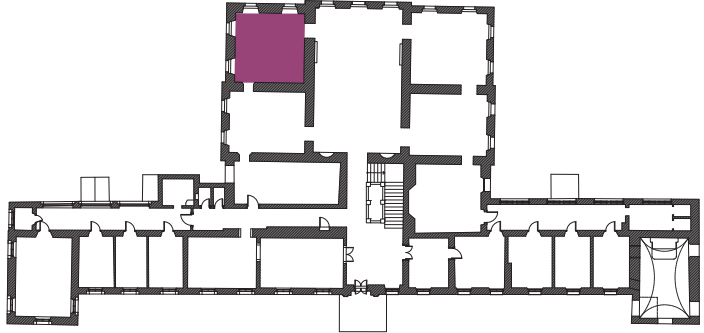
| <p>Ogroženost: Srednja</p> <p>Barvna plast se kruši in odpada. V zunanjem kotu sobe je opaziti poškodbe zaradi vlage. Na eno izmed sten je pritrjen umivalnik, po celotnem prostoru pa so stare cevi centralnega ogrevanja, radiatorjev ni več.</p> | |

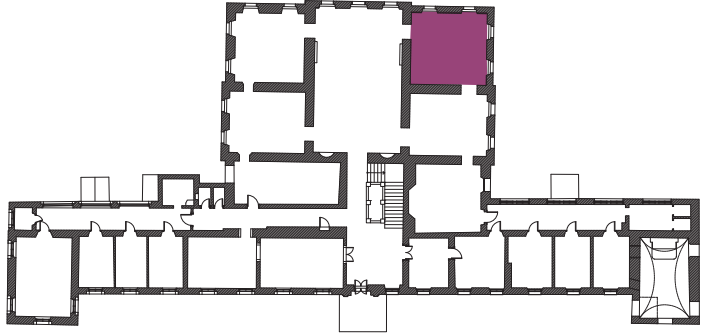
| <p>Ogroženost: Srednja</p> <p>Po celotnem ometu so prisotne razpoke, na nekaterih mestih je omet odpadel. Na stene so pritrjene stare cevi centralnega ogrevanja, radiatorjev ni več.</p> | |

| <p>Usmeritve:</p> <ul style="list-style-type: none"> <li>usmeritve št. 9.1, 9.2.1, 9.2.2, 9.2.3.1, 9.2.4, 9.2.5, 9.2.10, 9.3.1, 9.3.6, 9.3.7, 9.3.8, 9.3.9</li> </ul> | |

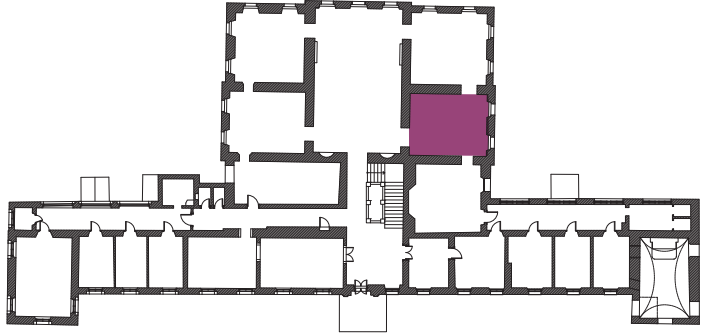
| <p>Ogroženost: Srednja</p> <p>Po celotnem ometu so prisotne razpoke, na nekaterih mestih je omet odpadel. Poškodbe so nastale tudi zaradi zamakanja ter vlage, najhujše pa so tam, kjer so bili nekoč pritrjeni telovadni ripstoli. Na stene so pritrjene stare cevi centralnega ogrevanja, radiatorjev ni več.</p> | |

| <p>Usmeritve:</p> <ul style="list-style-type: none"> <li>• usmeritve št. 9.1, 9.2.1, 9.2.2, 9.2.3.1, 9.2.4, 9.2.5, 9.2.10, 9.3.1, 9.3.6, 9.3.7, 9.3.8, 9.3.9</li> </ul> | |

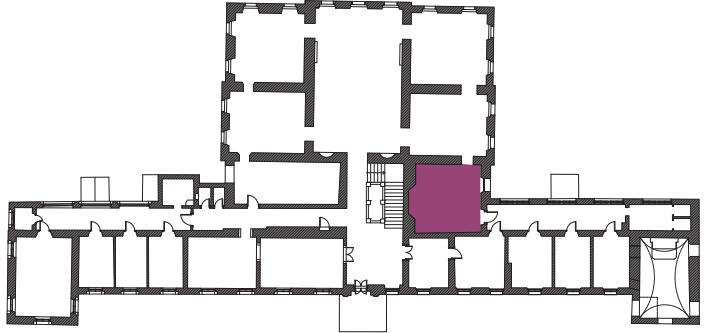
| <p>Ogroženost: Srednja</p> <p>Omet ni pretirano poškodovan, obloga na steni, ki je ponekod odlepljena, je neustrezna.</p> | |

| <p>Usmeritve:</p> <ul style="list-style-type: none"> <li>• usmeritve št. 9.1, 9.2.1, 9.2.2, 9.2.3.1, 9.2.4, 9.2.5, 9.2.10, 9.3.1, 9.3.6, 9.3.7, 9.3.8, 9.3.9</li> <li>• možna vzpostavitev prvotne povezave med sobami</li> </ul> | |

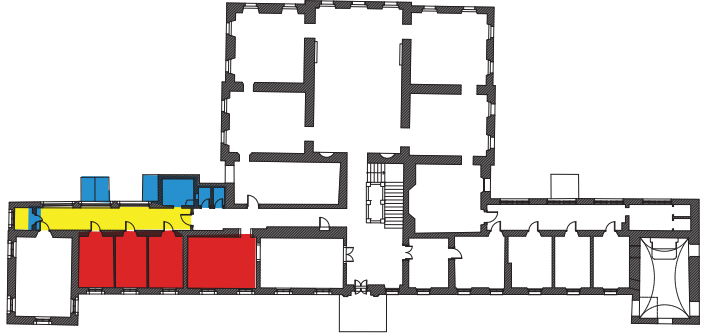
| <p>Ogroženost: Srednja</p> <p>Pokanje in odstopanje ometov, barvnih plasti. Umazanost. V stenah pritrjene cevi centralnega ogrevanja, brez radiatorjev.</p> | |

| <p>Usmeritve:</p> <ul style="list-style-type: none"> <li>• usmeritve št. 9.1, 9.2.1, 9.2.2, 9.2.3.1, 9.2.4, 9.2.5, 9.2.10, 9.3.1, 9.3.2, 9.3.6, 9.3.7, 9.3.8, 9.3.9</li> <li>• možna odstranitev predelnih sten</li> <li>• možna vzpostavitev prvotnih prehodov med sobami</li> </ul> | |

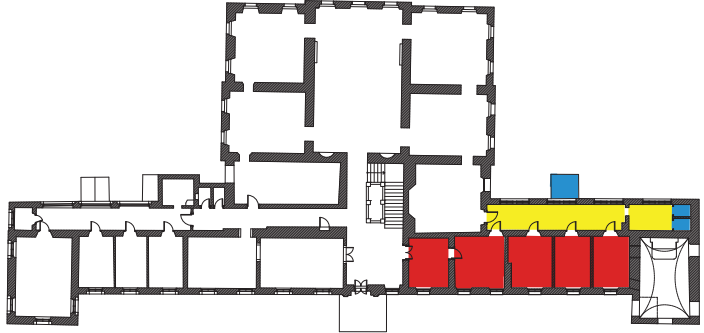
| <p>Ogroženost: Srednja</p> <p>Pokanje in odstopanje ometov, barvnih plasti. Umazanost. V stenah pritrjene cevi centralnega ogrevanja, brez radiatorjev.</p> | |

| <p>Usmeritve:</p> <ul style="list-style-type: none"> <li>• usmeritve št. 9.1, 9.2.1, 9.2.2, 9.2.3.1, 9.2.4, 9.2.5, 9.2.10, 9.3.1, 9.3.2, 9.3.6, 9.3.7, 9.3.8, 9.3.9</li> <li>• možna odstranitev predelnih sten</li> <li>• možna vzpostavitev prvotnih prehodov med sobami</li> </ul> | |

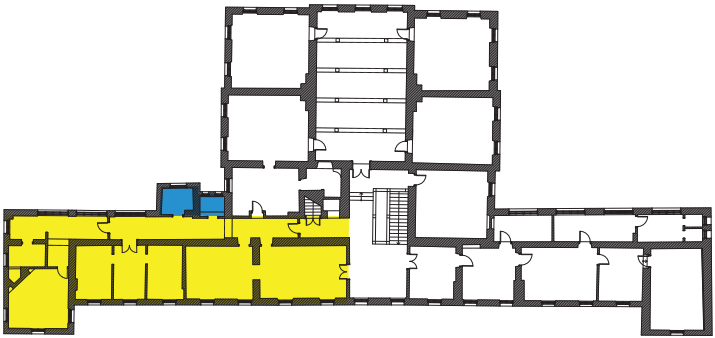
| <p>Opis:</p> <p>V to skupino spadajo prostori drugega nadstropja zahodnega krila južnega trakta. To so manjši prostori, ki so nastajali s pregrajevanjem večjih. Večinoma imajo te sobe po eno ali dve okni, ki gledajo na južno stran, po tleh je položen parket. Stene so do polovice opleskane z barvno plastjo, nekatere pa so v celoti prebarvane. V sobe se dostopa s hodnika, kjer so okna za razliko od ostalih polkrožna. Nekdanji prehodi med prostori so zazidani.</p> | |
| <p>Ogroženost: Srednja</p> <p>Plast barve se ponekod lušči in odpada, omet prav tako. Poškodovan je parket, na stenah so vidni sledovi polaganja električnih kablov. Na stenah so cevi centralnega ogrevanja, brez radiatorjev.</p> | |

| <p>Usmeritve:</p> <ul style="list-style-type: none"> <li>• usmeritve št. 9.1, 9.2.1, 9.2.2, 9.2.3.1, 9.2.4, 9.2.5, 9.2.12, 9.3.1, 9.3.2, 9.3.6, 9.3.7, 9.3.8, 9.3.9</li> <li>• možna odstranitev pregradnih sten</li> <li>• možna vzpostavitev prvotnih prehodov</li> </ul> | |

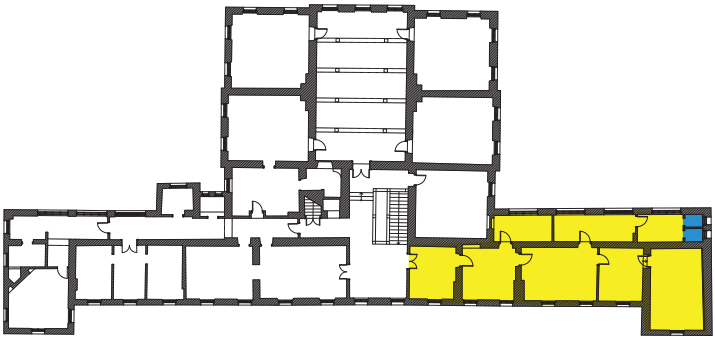
| <p>Opis:</p> <p>V to skupino spadajo prostori drugega nadstropja vzhodnega krila južnega trakta. To so manjši prostori, ki so nastajali s pregrajevanjem večjih. Večinoma imajo te sobe po eno ali dve okni, ki gledajo na južno stran, po tleh je položen parket. Stene so do polovice ometane z barvno plastjo, nekatere pa so v celoti prebarvane, soba na koncu pa ima eno steno oblečeno v lesen opaž. Vanjo se povzpne preko treh lesenih stopnic, kar pomeni da ima zvišan pod. Pod to sobo se v prvem nadstropju nahaja kapela. Na koncu trakta se nahaja nekdanja kopalnica, v kateri so po tleh in stenah položene bele keramične ploščice.</p> | |
| <p>Ogroženost: <b>Srednja</b></p> <p>Plast barve se ponekod lušči in odpada, omet prav tako. Poškodovan je parket, na stenah so vidni sledovi polaganja električnih kablov. Na stenah so cevi centralnega ogrevanja, brez radiatorjev.</p> | |

| <p>Usmeritve:</p> <ul style="list-style-type: none"> <li>usmeritve št. 9.1, 9.2.1, 9.2.2, 9.2.3.1, 9.2.4, 9.2.5, 9.2.12, 9.3.1, 9.3.2, 9.3.6, 9.3.7, 9.3.8, 9.3.9</li> </ul> | |

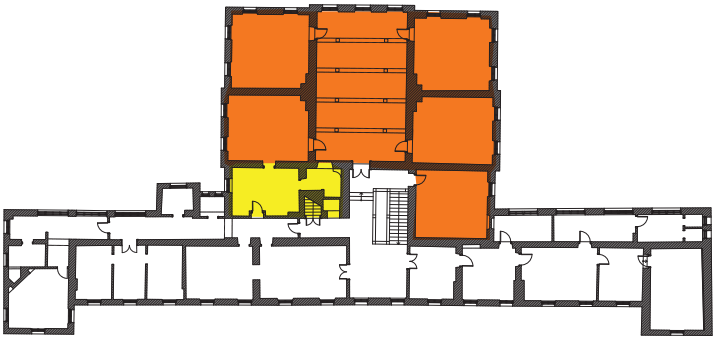
| <p>Opis:</p> <p>V to skupino spadajo prostori drugega nadstropja severnega trakta. Gre za večjo sobano, ki se po tlorisu nahaja točno nad svečano dvorano prvega nadstropja, in pa prostore, ki so nanizani okoli nje. V tej sobi je šest stebrov, v katerih so verige, na katere je obešen strop svečane dvorane (restavratorski posegi leta ???). Ta soba in preostale okoli nje so bile nekoč sobe za goste, v času prevzgojnega doma pa so bile to učilnice. Večinoma imajo te sobe po dve, tri ali štiri okna, po tleh je položen parket. Stene so ponavadi do polovice ometane z plastjo rožnate barve, nekatere pa so v celoti prebarvane. Sobe na vzhodni strani imajo na stenah tik pod stropom tanek profiliran dekorativni pas. S stropov visijo luči.</p> | |

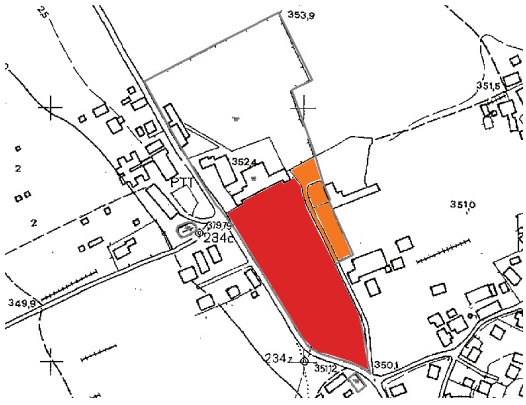
| <p>Opis:</p> <p>Dvorec s pripadajočo okolico leži v naselju Valburga in meri 28.235,54 m<sup>2</sup>. Območje obsega s kamnitim zidom omejeno površino parka, ki meri 11.521,55 m<sup>2</sup>, površino z dvorcem, ki meri 4.843,83 m<sup>2</sup>, ter vstopno alejo z drevoredom, ki meri 11.870,16 m<sup>2</sup>. Osnovna kompozicijska os parkovne zasnove poteka v smeri SZ – JV. Tako двореc kot vrt ležita v ravnini na nadmorski višini 352 metrov.</p> <p>Sama parkovna zasnova dvorca je slabo ohranjena. Vstopno alejo tvori dvojni lipov drevored (2 x 26 dreves). Pot med drevoredom je zaraščena s travo. Glavni vhod v двореc in park je danes iz zahodne strani obravnavanega območja, v preteklosti pa je bil skozi vstopno alejo pod drevoredom. Zaradi slabo vidne in neurejene poti je danes dostop do dvorca pod drevoredom skoraj nemogoč. Spomenik NOB, ki stoji na začetku vstopne aleje, ovira prehodnost prostora. Ureditev parterja pred dvorcem zakriva fasado in glavni vhod v двореc, tvori nejasno kompozicijo in preveč zapolnjuje občutljiv del prostora parka. Zidani baročni zid okoli grajskega kompleksa propada in ponekod izginja. Prav tako je popolnoma izginil podaljšek osi kompozicije v krajino.</p> | |
| <p>Ogroženost: Velika</p> <p>Zaraščenost, slabo vidne, neurejene poti, neprehodnost na nekaterih delih parka (na vzhodni strani tik ob dvorcu), propadanje kamnitega zidu.</p> | |

| <p>Usmeritve:</p> <ul style="list-style-type: none"> <li>usmeritve št. 9.1, 9.1.4, 9.2.1, 9.2.2, 9.2.3.3, 9.2.4, 9.2.5, 9.2.6, 9.3.2, 9.3.3, 9.3.4</li> </ul> | |

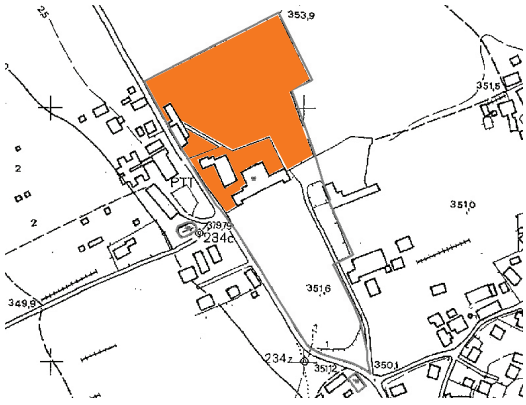
| <p>Opis:</p> <p>Za dvorcem se nahaja park, ki ga je razširil in povečal Francišek Jožef baron Smledniški. Tako kot drevored je bil tudi park po drugi svetovni vojni uničen. Danes Vrtni prostor za dvorcem zasedajo asfaltirane in travnate površine, ki so jih v času zavoda uporabljali za športne aktivnosti (košarka, namizni tenis). Ob grajski kašči so bili v povojnem obdobju dozidani garažni objekti, ob baronesinem dvorcu pa postavljene lesene barake oziroma drvarnice. Objekt vrtnarije, ki je ločil parkovni del vrta od gospodarskega, je bil v preteklosti porušen zaradi dotrajanosti.</p> | |
